Kuntotarkastus
Asuinrakennus

Talonmiehen asunto
Urheilukatu 3
18100 HEINOLA

Sisällysluettelo

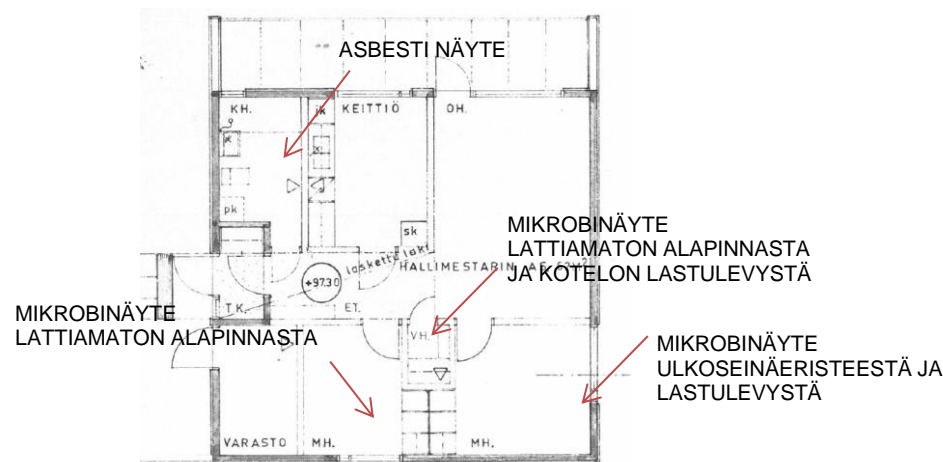
Mikrobinäytteitä otettiin kuvassa 1 esitetyistä paikosta. Mikrobi- ja kosteusvaurioon viittavia tuloksia havittiin vaatehuoneen matosta, vaatehuoneesta olevasta kotelon lastulevystä ja ison makuuhuoneen ulkoseinärakenteesta (mineralivilla ja lastulevy). Pienen makuuhuoneen matosta vaurioita ei havaittu.

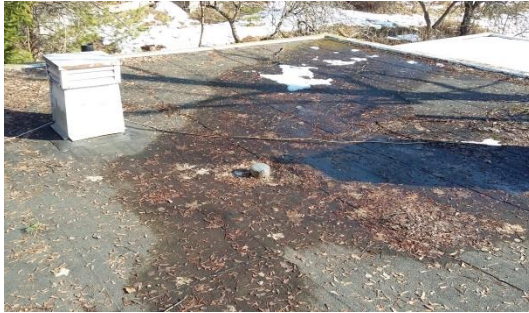
Rakennuksen julkisivut ja vesikatto katselmoitiin rakennuksen ulkopuolelta käsin. Vesikatteena on sirotepintainen kumibitumikermi. Vesikate ei ole alkuperäinen, mutta uusinta-ajankohdasta ei ole tietoa. Kermi on vielä tyydyttävässä kunnossa.

Vesikate oli täynnä roskaa ja paikoin sammaloitunut. Räystäs on matala ja tuuletusta ei yläpohjatilaa juuri ole. Viemärintuuletusputkesta puuttuu läpivientikumin kiristyspanta.

Vesikatolla on keskeisesti yksi kattokaivo, jonka sihti oli osin tukkeutunut. Kokonaisuutena ottaen vesikate on korkeintaan tyydyttävässä kunnossa.

Kuva 1 yleiskuvaa vesikatteesta

Vesikatteen tuuletuksen parantaminen edellyttää räystäiden tuuletuksen parantamista ja mahdollisesti alipainetuulettimien asentamista. Käytännössä tämä johtaa myös katteen uusimiseen.

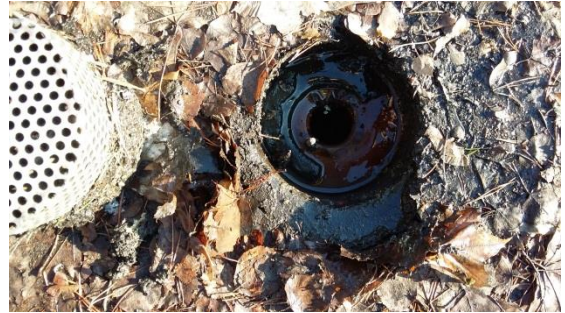
Kuva 2 Putken halkaisija katon pieni pinta-alaan nähden liian pieni

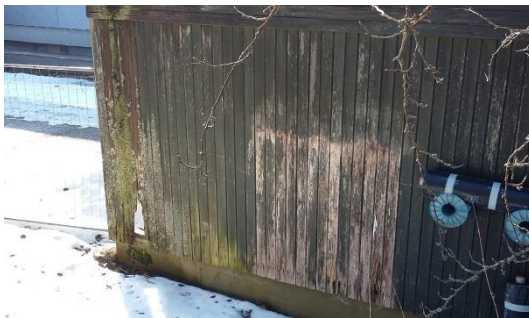
Julkisivut ovat pääosin pinnoitetulla teräksisellä poimulevyllä verhoiltuja. Poimulevyllä on todennäköisesti korvattu alkuperäistä puuverhoilua jossain vaiheessa. Alkuperäistä panelointia on näkyvillä parveketerassilla ja autokatoksen ja varaston osuuksilla. Poimulevy on paikoin likaantunut, mutta muuten melko hyvässä kunnossa. Paneloidut osat ovat suurelta osin ravistuneet. Parhaimmassa kunnossa panelointi on parveketerassilla, joissa sen kunto on korkeintaan tyydyttävä. Ikkunoiden ja ovien kunto on tyydyttävä. Ikkunapellityksien liittymät eivät ole vesitiiviitä ja mahdollistavat veden pääsyn rakenteisiin. Ulkoseinärakennetta avattiin ja eristepaksuudeksi mitattiin 100 mm mineraalivillaa. Runkona on pystykoolaus, 6 mm tuulensuoja (minerit), ja vaakarima (22 mm) ja ulkoverhous. Sisäverhouksena on lastulevy 12mm. Ilmansulkukerrosta ei seinissä ole. Rakenne on riskialtis mikrobi- ja kosteusvaurioille heikon tuulettuvuuden, detailjipuuotteiden, ohuen eristekerroksen ja sisäpinnan heikon tiiveyden vuoksi. Tiiveyspuutteet aiheuttavat myös riskin rakenteissa olevien epäpuhtauksien kulkeutumiselle sisäilmaan.

Kuva 3 Ravistunutta ja osin lahonnutta panelointia

Julkisivuvun tuuletus, lämmön eristyksestä puhumattakaan, olisi myös toteutettava paremmin, jotta julkisivu toimisi kosteusteknisesti oikein.

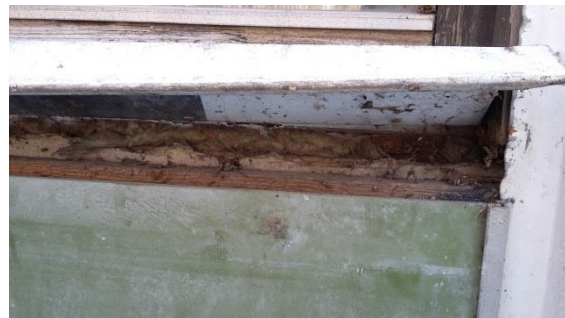
Kuva 4 Ikkunapellit huitaistu kiinni ja vesi pääsee liittymistä ulkoseinärakenteeseen.

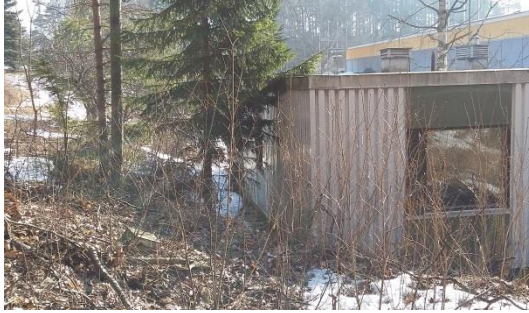
Maanpinnan muotoilu on rakennuksen pohjoispuolella voimakkaasti rakennukseen päin. Myös puita on rakennuksessa kiinni. Nämä tekijät aiheuttavat turhaa kosteusrasitusta rakenteille.

Kuva 5 Puutteellinen pintavesien ohjaus

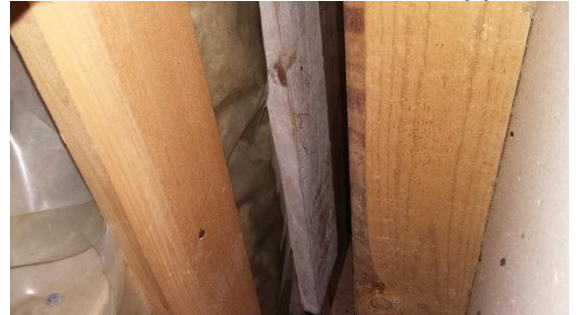
Yläpohjarakenteen kuntoa pyrittiin arvioimaan eteisen alas lasketun katon kautta tehdystä avauksesta. Todettiin höyrynsulkumuovin repaleisuutta sekä merkkejä muovin päälle kertyneestä vedestä.

Kuva 6 Puutteellinen höyrinsulku katos-
sa ja kosteusjälkiä muovin päällä.

Merkittävimpanä ja vaikeimmin korjattavia ovat yläpohjan höyrinsulkumuovi, kostuneiden eristeiden uusinta ja ulkoseinärakenteiden tiiviyspuutteet (myös lämmöneristys). Käytännössä näiden korjauksien luotettava korjaus edellyttäisi sisäverhouslevyjen poistamista sekä eristeiden ja höyrinsulkumuovien uusimista.

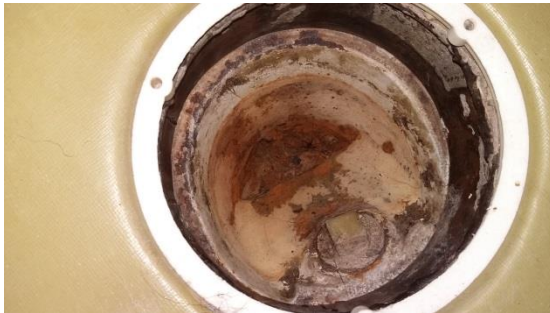
Pintakosteusmittauksessa havaittiin poikkeavia pintakosteusarvoja kylpyhuoneen lattiakaivon ympäristössä sekä vaatehuoneen lattiassa viemärikotelon (kattokaivo ?) ympärillä.

Lattiakaivon ympäristän kosteus viittaa kaivon ja muovimaton liittymän huonoon tiivyyteen. Matto oli myös hiukan irti lattiasta kaivon ympärillä.

Kuva 7 Vanha valurautakaivo, pohja ruostunut ja kiristysrenkas ei tiiviistä maton ja kaivon liittymää
