## Kunto- ja turvatarkastusraportti

**Kylpylän uimarannan vesiliukumäki**  
Kauppakatu 2  
18100 Heinola

WO-00339633 / 25.4.2017

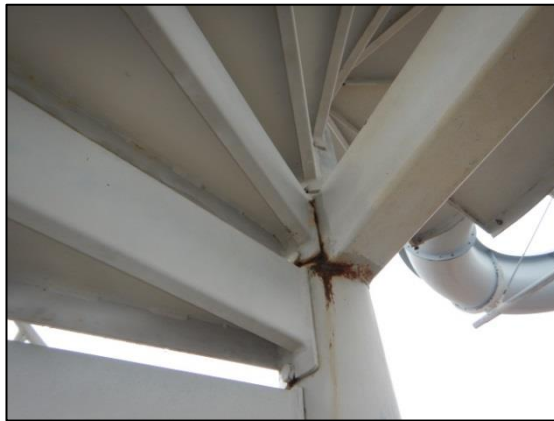
Neljä teräspilaria ja niistä lähtevät vaakasuorat teräspalkit sekä teräksiset vetotangot muodostavat vesiliukumäen kantavan rakenteen. Teräspilarit on valettu betoniin anturoihin, jotka nousevat noin 50 cm maanpinnan yläpuolelle. Betoni on hieman rapautunut anturoiden kulumista. Teräsosissa on havaittavissa paikoin korroosioaurioita. Erityisesti korroosiota on putkien liitoksissa, vetotankojen kierteissä ja kourua kannattelevien tukikaarien alaosissa. Alimpien tukikaarien pohjiin on porattu pienet vedenpoistoreiät. Kierreportaan keskuspilarin yläpää on tulppaamatta.

Kuva 1. Korroosioaurioitunut liitos.

Teräsosien korroosioauriot tulee poistaa esim. suihkupuhtamalla. Puhdistuksen jälkeen teräsosat maalataan korroosionestomaalilla. Kaikkien tukikaarien pohjiin tulee tehdä vedenpoistoreiät. Pultit tulee kiristää ja asentamatta jääneet pultit lisätä. Ne pultit, jotka ulkonevat yli 8 mm alueella, jolla liukumäen käyttäjät voivat niihin itsensä loukata, tulee lyhentää tai suojata. Portaikon keskuspilarin yläpää ja kaiteiden päät tulee tulpata.

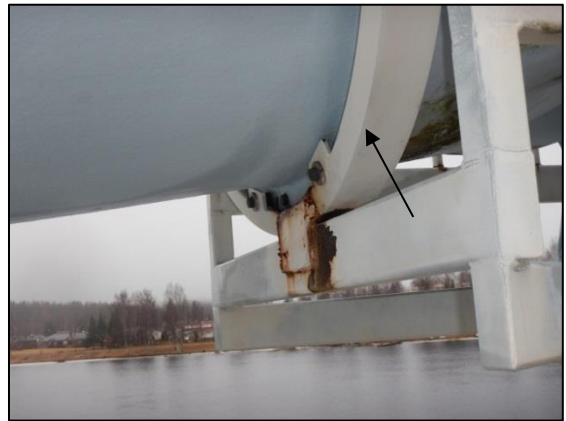
Kuva 2. Tukikaarien alaosaan kerääntyy vettä, joka aiheuttaa korroosioaurioita.

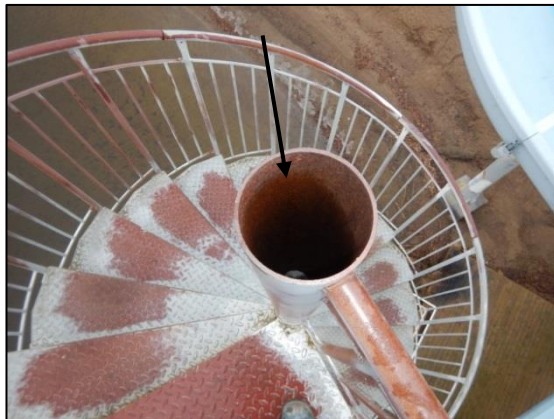
Kuva 3. Kierreportaan keskuspilarin tulppaamaton yläpää kerää vettä rakenteen sisälle.

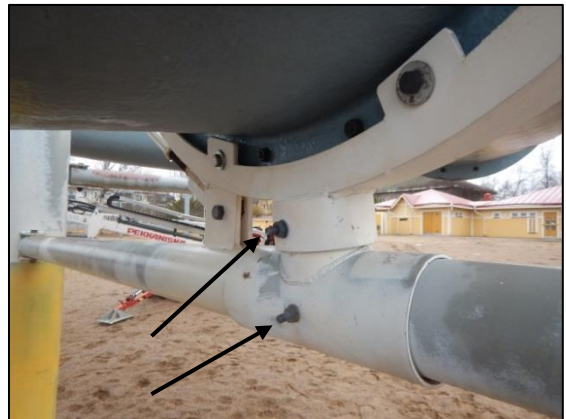
Tutkimuksissa havaittiin, että teräsrakenteiden liitoksissa on muutama pultti kiristämättä. Tukikaarissa pultit ulkonevat muttereista suhteellisen paljon, ja ne ovat turvallisuushaittoja niillä alueilla, millä ihmiset liikkuvat liukumäen ympärillä ja voivat satuttaa niihin itsensä. Leikkialueilla kiinnikkeiden ulkonema saa olla suojaamattomana enintään 8 mm.

Kuva 4. Pultit ulkonevat rakenteesta noin 25 mm.

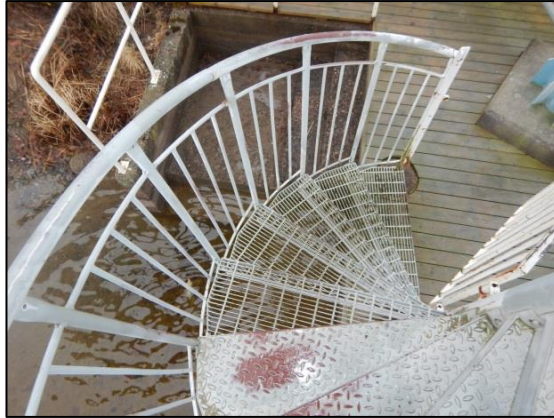
Portaan kaide ei täytä umpikaidevaatimuksia eikä keskuspylväässä ole käsijohdetta. Umpikaide tulee olla silloin, kun putoamiskorkeus on yli 600 mm. Umpikaiteessa ei saa olla elementtejä, joi-

**Kuva 5.** Yleiskuva kaiteesta ja portaiden alimmista askelmista.

Portaikko ei täytä nykyisiä turvallisuusvaatimuksia. Tasanteita tulisi olla yksi korkeintaan 18 askelman jälkeen, mikä tarkoittaa, että tasanteita tulisi lisätä nykyiseen portaikkoon yksi kappale olemassa olevan tasanteen ja ylhäällä olevan odotustasanteen välille. Portaikon kaide ei myöskään täytä nykyisiä turvallisuusvaatimuksia. Nykyvaatimusten mukaan kaiteen tulisi olla umpikaide ja keskuspylvääseen olisi lisättävä käsijohde 850–1000 mm:n korkeudelle. Umpikaiteen korkeuden tulee portaikossa olla vähintään 1000 mm. Odotustasanteella umpikaiteen korkeus mitataan korkeimmasta kohdasta, jolla liukuja voi seisoa korkeintaan 1000 mm etäisyydellä kai-teesta. Lähtötaso tulee sovittaa saumattomasti umpikaiteen yläreunasta liukumisosan sivuille liukumissuunnassa.

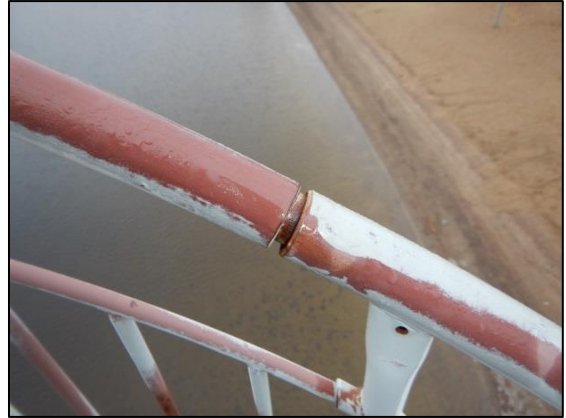
ta voi käyttää kiipeilyyn. Kaide ei täytä korkeudeltaan turvallisuusvaatimuksia odotustasanteella eikä lähtötasolla. Putkikaiteen saumat rakoilevat ja kaide on osittain korroosiovaurioitunut. Ylhäällä kaiteen päät ovat tulppaamattomat. Odotustasanne on alapuolelta korroosiovaurioitunut.

**Kuva 6.** Kaiteen osien välillä on rakoja.

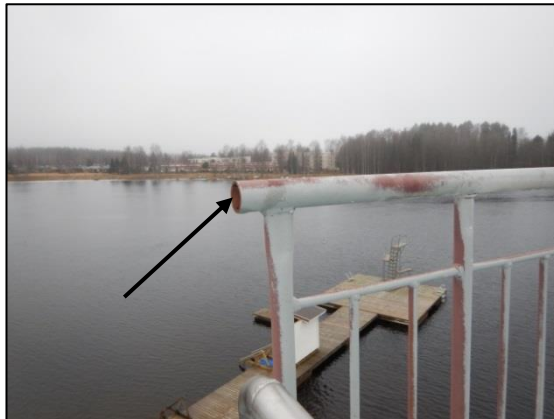
**Kuva 7.** Kaiteen päät ovat tulppaamattomat.

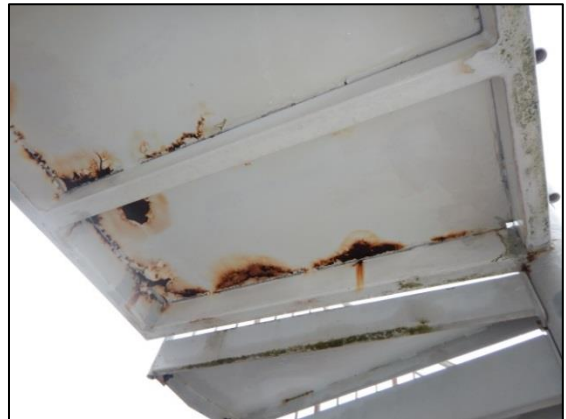
**Kuva 8.** Odotustasanne on alapuolelta korroosiovaurioitunut.

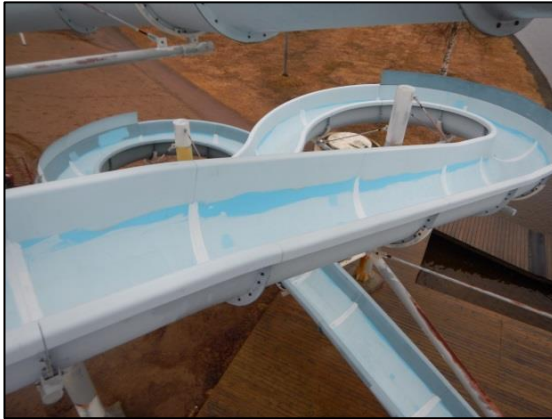
Kourun kaltevuus vaihtelee 5–12 asteen välillä. Kouru täyttää turvallisuusvaatimukset mittojensa perusteella. Pohjan pinnoitetta on paikattu muutamaan kertaan, mutta alkuperäinen pinnoite säröilee ja irtoilee reuna-alueilla paikoitellen. Ulkopuolelta kourun pohja vaikuttaa aistinvaraisesti tarkasteltuna hyväkuntoiselta. Kouru on rakennettu erillisistä osista, joiden välillä on enimmillään 5 mm:n rako. Rako on tilkitty kourun pohjalla elastisella liimamassalla, joka on paikoin halkeillut. Kourun viimeisen osan kiinnityksestä puuttuu neljä pulttia.

Kuva 9. Kourun pohja on pinnoitettu useaan kertaan.

Kourun pinnan lohkeilleen kohdat tulee paikata ja koko sisäpinta tulee pinnoittaa. Liukumisosan pinnan on oltava sileä, yhtenäinen ja tasainen. Suojalaitojen kiinnitykset tulee korjata ja poistaa jäkäläkasvustot pinnoilta. Vaihtoehtona on uusia suojalaidat. Liukumäessä veden virtausnopeuden tulee olla vähintään 1500 l/min.

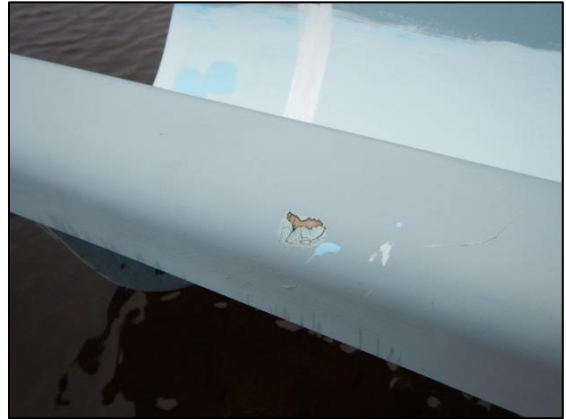
Kuva 10. Erityisesti kourun reunoilla näkyy pinnan säröilyä.

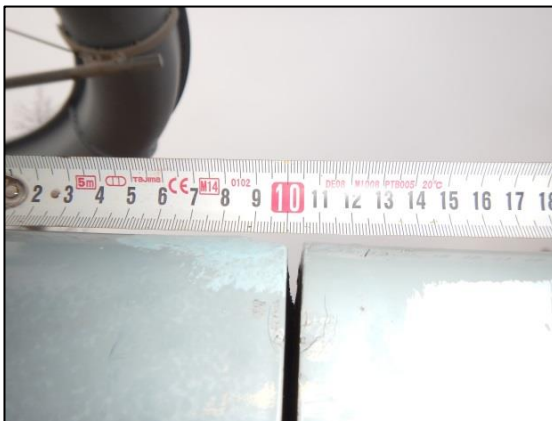
Kuva 11. Kourun osien välillä on rakoja.

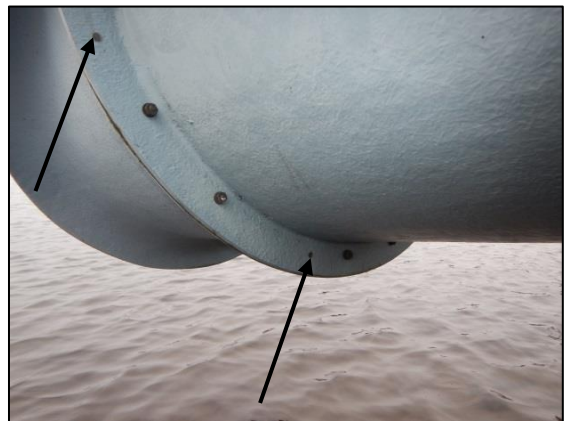
Kuva 11. Kourun viimeisen osan kiinnityksestä puuttuu yhteensä 4 pulttia.

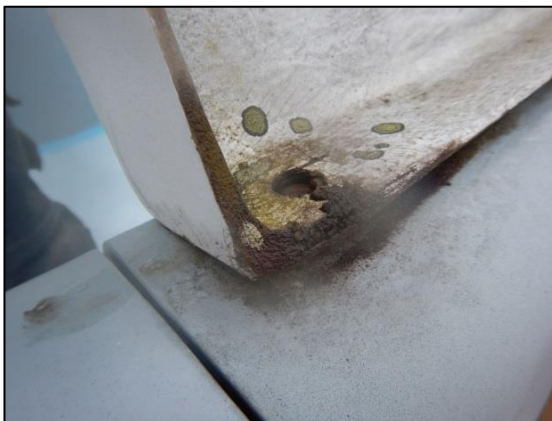
Liukumäessä on kaksi suojalaitaa, joissa molemmissa on puutteita. Laidat ovat murentuneet joidenkin pulttikiinnitysten kohdilta ja niiden pinnalla kasvaa jäkälää. Suojalaitojen reunojen pyöristyssäteet on oltava  $\geq 100$  mm, mikä ei kyseisien reunojen laidoissa täyty.

Kuva 13. Suojalaidan kiinnitykset eivät ole enää pitäviä.

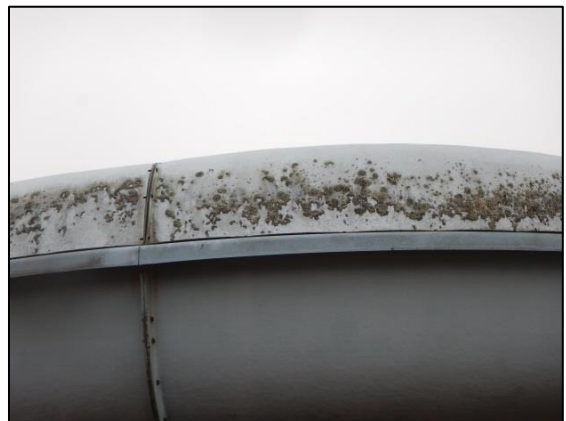
Kuva 12. Suojalaita on jäkälöitynyt ulkopuolelta.

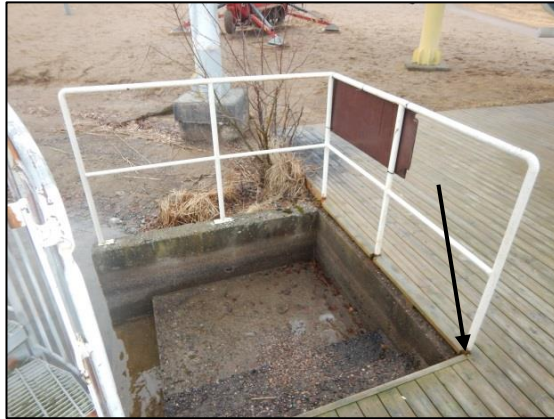
Yksi puisen laiturirakennelman laudoista on rikkoutunut. Kaide, joka johtaa vedestä betoniporaita pitkin ylös, on ruostunut juurestaan ja siksi osittain irti. Liukumäen putoamiskorkeus veteen oli tarkastushetkellä 500 mm, ja aistinvaraisesti arvioituna veden syvyys veteentuloalueella oli noin 1000 mm. Veden syvyyden tulisi standardin mukaan olla vähintään 1600 mm. Vedessä näkyi lisäksi muutamia isompia kiviä, jotka ovat vaaraksi liukumäkeä käyttäville. Liukumäen läheisyydessä ei ole opastaulua, josta käy ilmi kohteen nimi ja osoite, huoltohenkilöstön puhelinnumero ja yleinen hätänumero.

**Kuva 15.** Kaiteen kiinnitys on korroosion vaikutuksesta pettänyt.

Veteentuloalueella veden syvyyden tulee olla vähintään 1600 mm, kun pudotuskorkeus on 500 mm. Mikäli pudotuskorkeus saadaan muutettua välille 0–200 mm esimerkiksi liukumäkeä jatkamalla, tulee veden syvyyden olla vähintään 1000 mm. Veteentuloalueen tulee ulottua 1,5 metriä liukumäen sivuille ja 6 metriä liukumäen eteen. Liukumäen veteentuloalue on rajattava esimerkiksi poijujen avulla, jotka estävät uimareita kulkemasta veteentuloalueen poikki. Järven pohjasta tulee poistaa kivet vähintään kerran vuodessa keväällä. Laiturilla oleva rikkoutunut lauta tulee vaihtaa uuteen ja vedestä nousukaiteen kiinnitys tulee varmistaa.

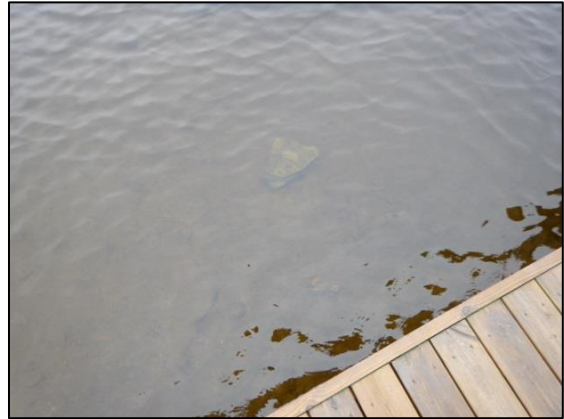
**Kuva 13.** Vesi on matalaa laskeutumisalueella ja pohjassa näkyy muutamia isoja kiviä.
