Selvitys Itä-Hämeen luonnonsuojeluyhdistys ry:n oikaisuvaatimukseen koskien teknisen lautakunnan päätöstä 19.11.2019 § 89 / Kylmänojankatu 11, rakennuksen purku

Tontin ja rakennusten tiedot

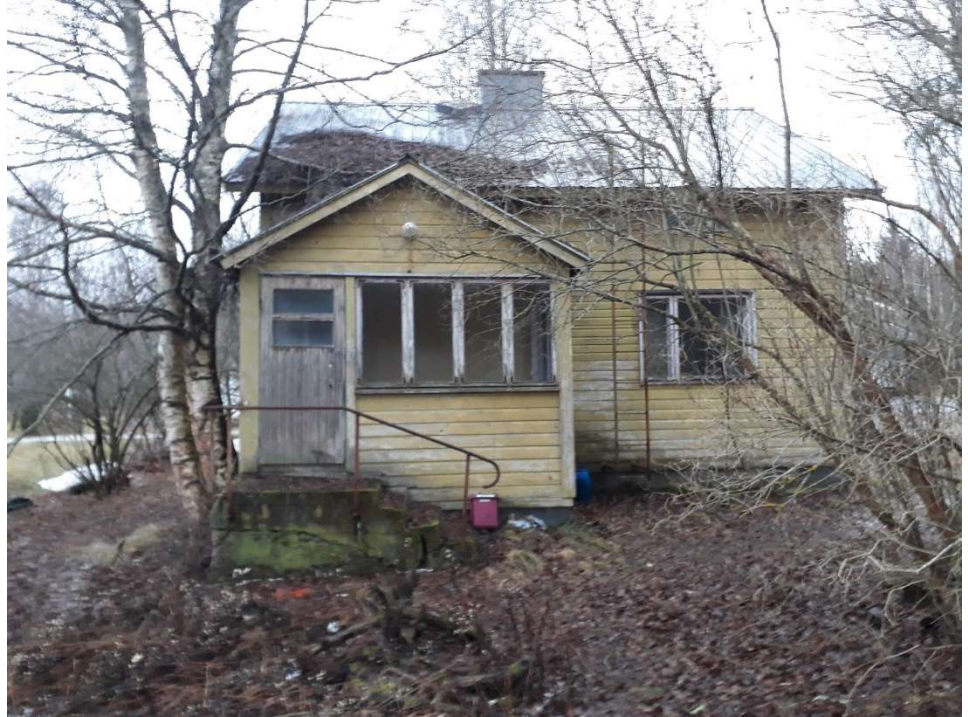
Kuva 1, päärakennus

Tontin katulaidassa sijaitseva päärakennus on ulkoilmeeltään tyypillinen jälleenrakennuskauden 1½-kerroksinen puurakenteinen omakotitalo. Talo on kuitenkin rakentamisajankohtansakin talomallien keskuudessa pienehköstä päästä, rekisteritietojen mukaan kerrosalaltaan 64 k-m². Runkorakenteena on nk. rankorakenne. Kellari ei kata koko rakennuksen pohja-alaa vaan vain osan siitä.

Päärakennuksen rakennustekninen laatu on sisätiloista tarkasteltuna jopa huonompi kuin pelkästään ulkoapäin voi päätellä. Sisätilaa hallitsee hyvin tunkkainen/homeinen haju, joka viittaa laajoihin ja mahdollisesti pitkälti myös puisen runkorakenteen käsittäviin kosteusvaurioihin. Sisäseinät ovat täynnä homepilkkuja, johtuen vuosikausien kosteusrasituksesta ja rakennuksen kylmillään olosta.

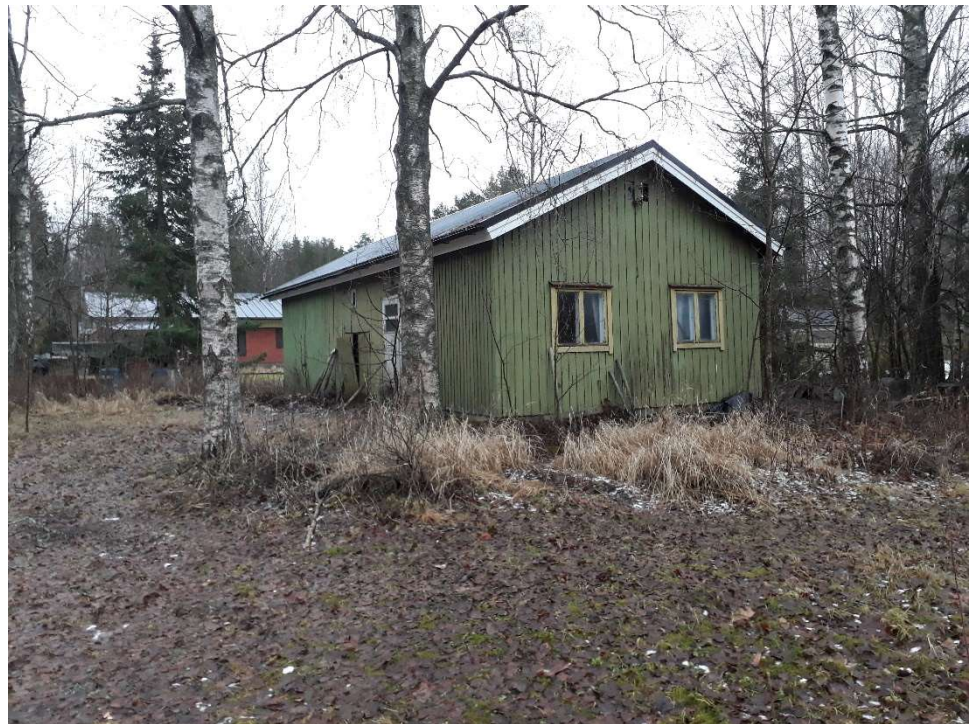
Kuva 2, piharakennus

Tontin takaosassa on puurakenteinen, 78 k-m² laajuinen talousrakennus. Molemmat rakennukset on rakennettu 1950-luvulla.

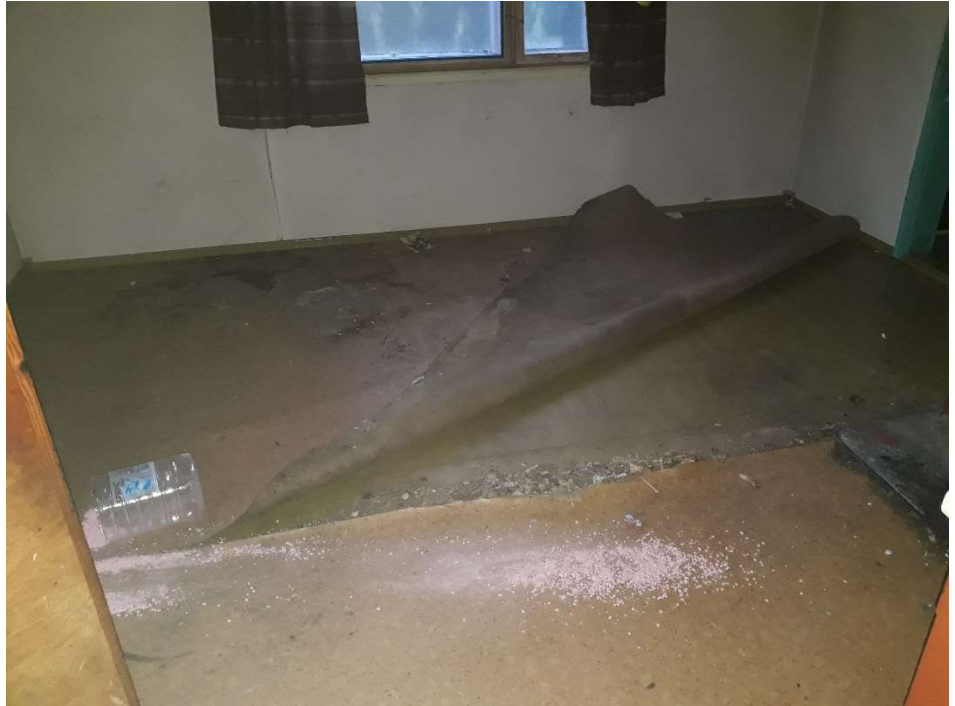
Kuva 3, keittiön lattia

Päärakennuksen yläpohja ja yläkerran seinät ovat kokonaan eristämättömiä ja kattopellin alla on pelkästään umpilaudoitus (vaikka ei ilmene oheisista kuvasta). Lattiat ovat huonokuntoisia; varsinkin yläkerrassa, jossa pintakerros puuttuu ja "lattiat" ovat vain purulla/kutterin lastulla. Kellari on erittäin huonokuntoinen. Rakennuksen lämmitysmuotona on ollut puulämmitys. Joka huoneessa on uunit, jotka ovat huonossa kunnossa.

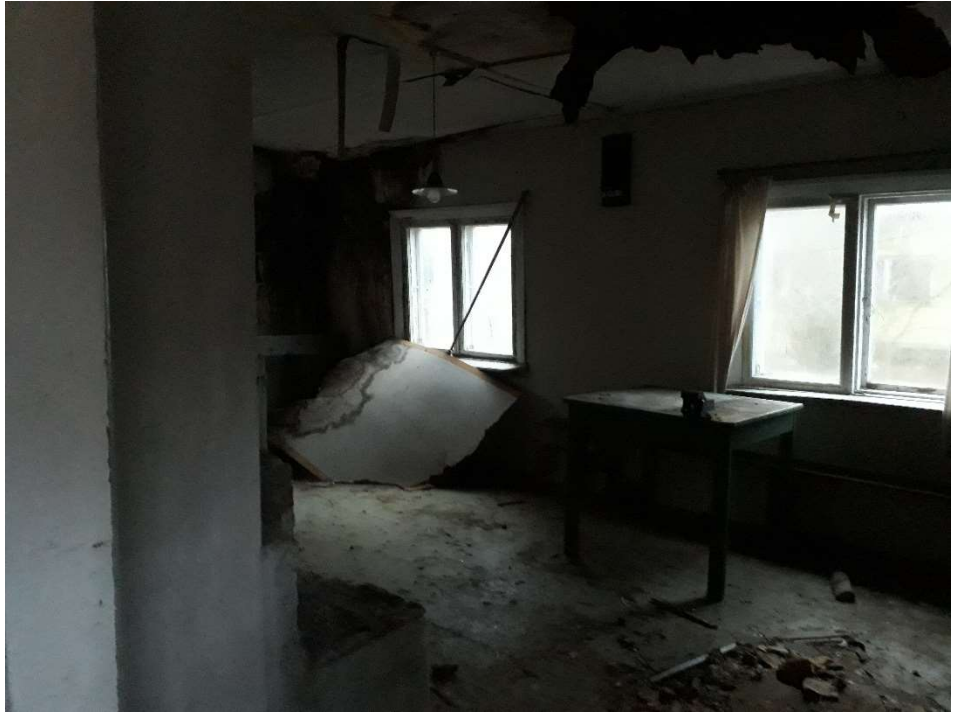
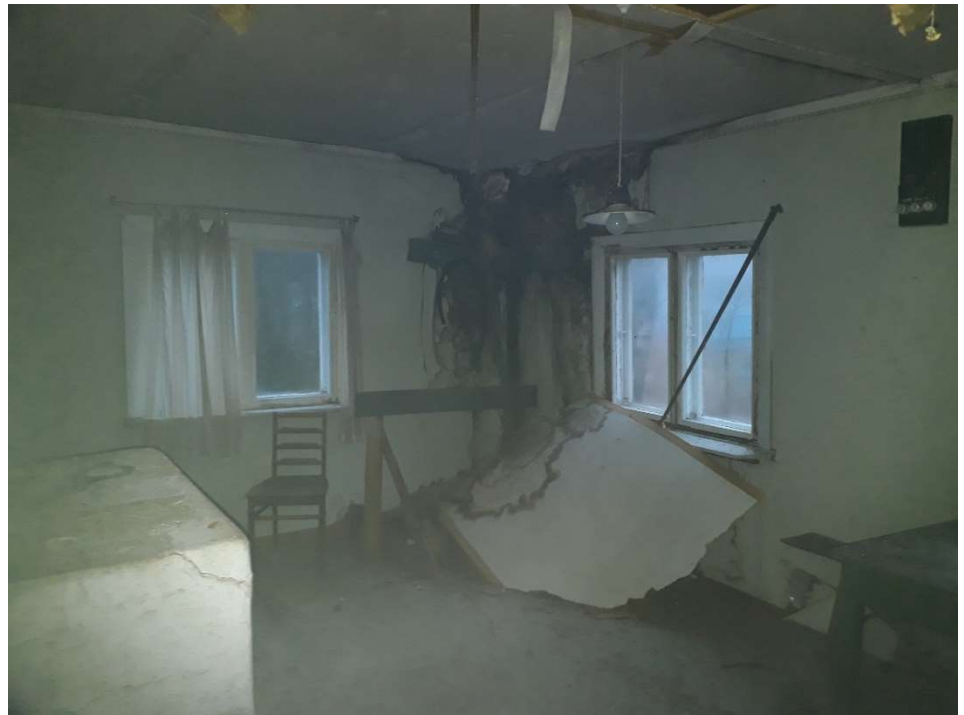
Piharakennus on sisältä vielä päärakennustakin huonommassa kunnossa, kuten kuvista 7 ja 8 ilmenee.

Kuva 7, piharakennus sisältä

Kuva 8, piharakennus sisältä
