## Heinolan kaupungintalon kuntotutkimus: kellarikerros, julkisivut ja vesikatto

| Projekti | Heinolan kaupungintalon kuntotutkimus: kellarikerros, julkisivut ja vesikatto, K21946 |
| Tilaaaja | Heinolan kaupunki |
| Kohde | Rauhankatu 3, 18100 Heinola |

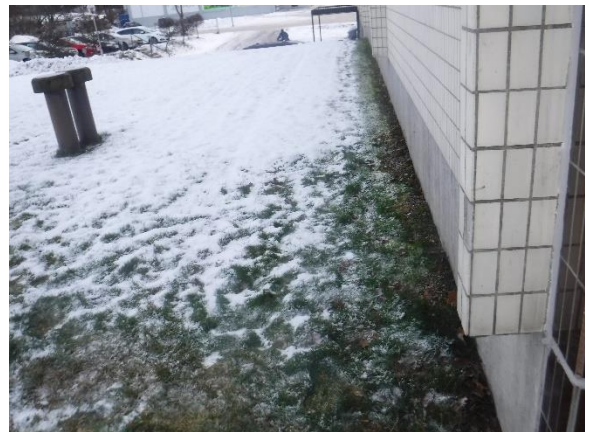
*Nurmialue ulottuu perusmuurin asti, josta aiheutuu rakenteille ylimääräistä kosteusrasitusta*

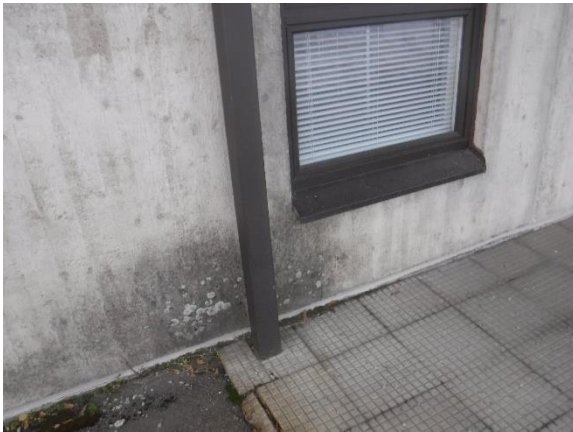
*Värjäytymiä betonipinnassa*

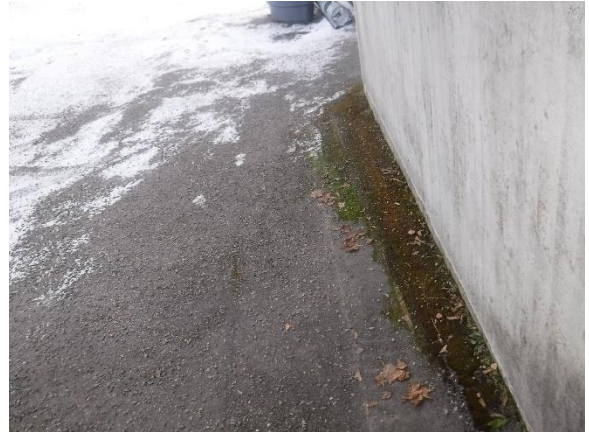
*Sammalkasvustoa, joka indikoi kallistuksen puutteista*

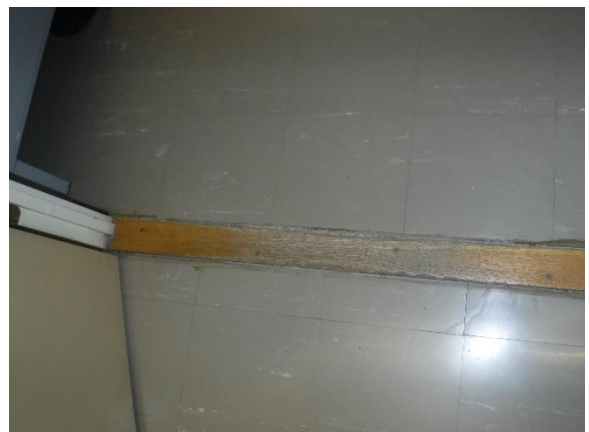
*Alapohjan vinyylilaattapinnan liittymä rakoilee kynnyksen juuressa, vinyylilaattapinnalla kuluneisuutta*

Kosteuden, vaurioiden ja teknisen käyttöiän päättymisen takia muovimatot ja vinyylilaatat suositellaan poistettaviksi. Betonipinta suositellaan jyrsimään ja kuivattamaan betoni sekä pinnoittamaan betoni paremmin vesihöyryä läpäisevällä pintamateriaalilla kuten kuivapuristelaatoilla. Rakennuksen salaojajärjestelmä suositellaan kuvattavaksi ja tarvittaessa painehuuhdeltavaksi.

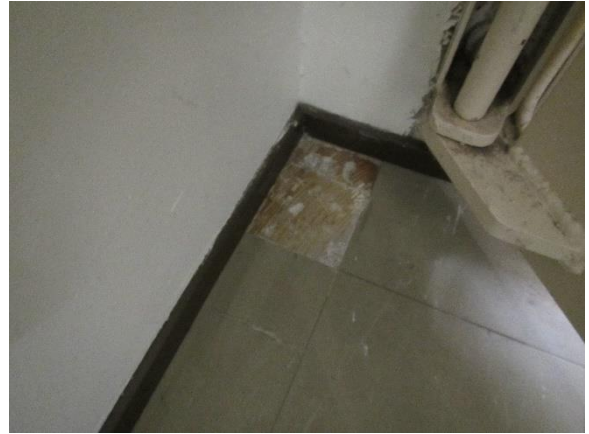
*Vinyylilaatan liimapinnalla on paikoin liimapinnan vaurioita*

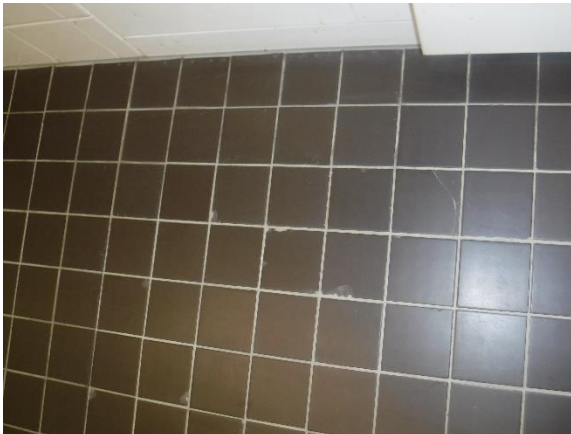
*Märkätilojen lattialaatat irti alustasta paikallisesti*

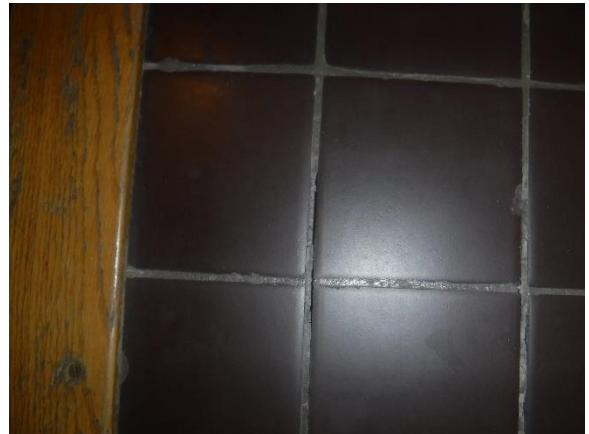
*Märkätilojen lattialaattojen saumoja on paikoin auki*

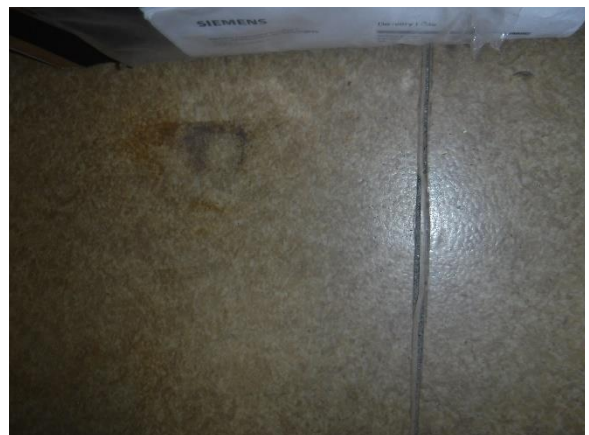
*Muovimaton sauma rakoilee ja muovimatossa värjäytymää ja kuluneisuutta*

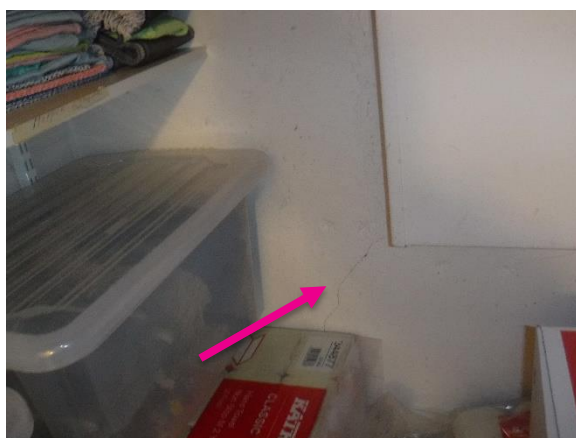
*Hiushalkeama betonissa*

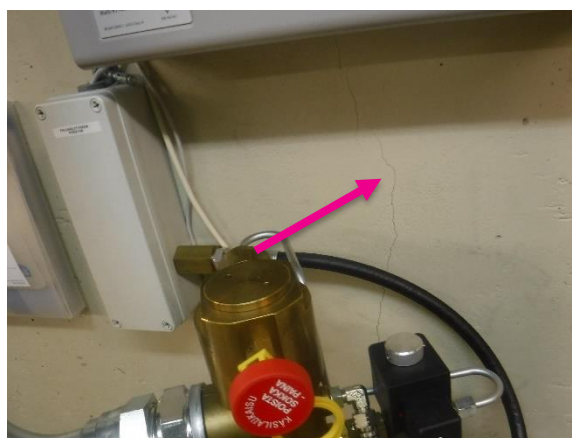
*Hiushalkeama betonissa*

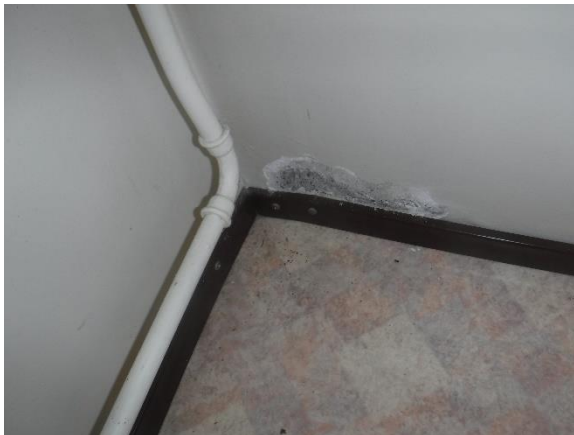
*Merkkejä kosteusvauriosta kellarikerroksen ulkoseinässä*

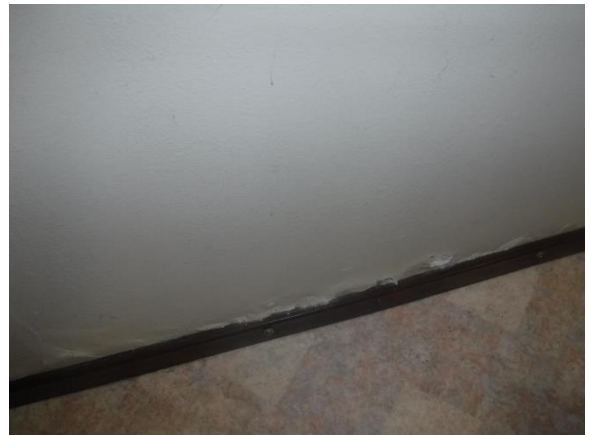
*Merkkejä kosteusvauriosta kellarikerroksen ulkoseinässä*

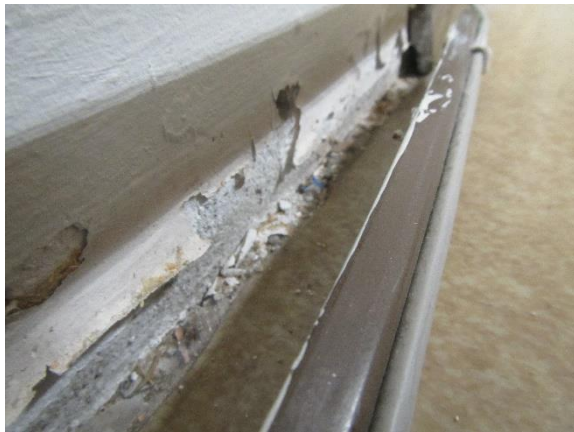
*Kosteusvauriojälkiä seinän alareunassa*

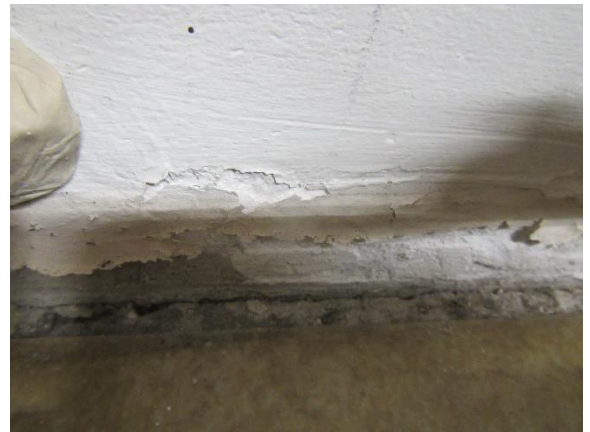
*Kosteusvauriojälkiä ja rakoilua seinän ja alapohjan liittymässä*

Vanhan asunnon kuivuneet kosteusvauriot, suositellaan korjattaviksi ja ulkoseinän sekä alapohjan liittymä tiivistettäväksi. Korjaamaton kosteusvaurio ylittää aina toimenpiderajan, jolloin edellytetään korjaustoimenpiteitä.

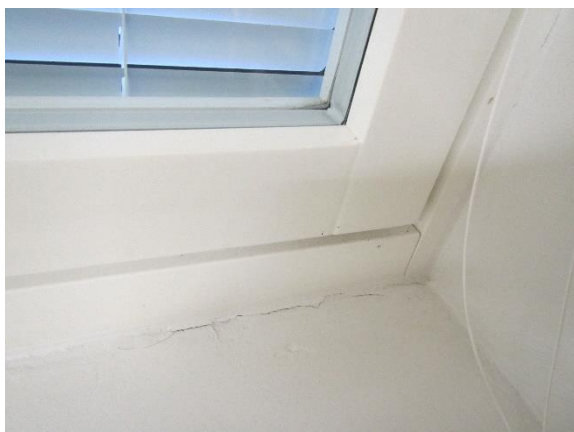
*Ikkunan ja seinän liittymässä paikallisesti rakoilua*

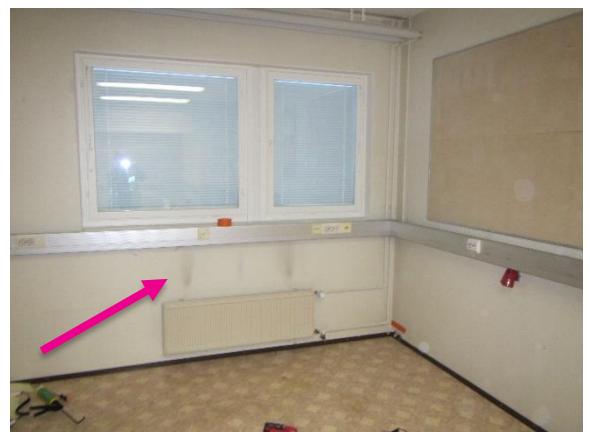
*Näkyviä merkkejä ilmapuotoja patterien kiinnikkeistä*

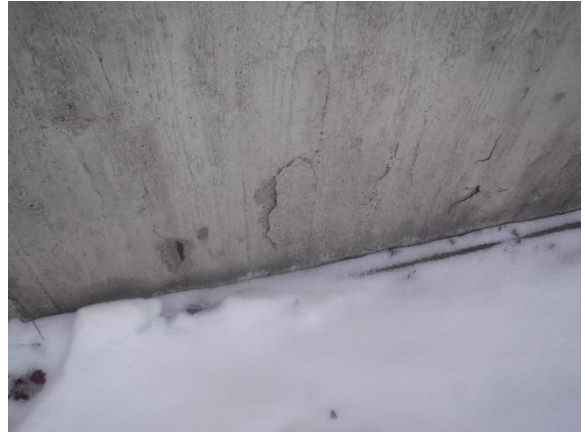
*Pinnoittamattomissa julkisivuelementeissä havaittiin yleisesti raudoitteiden korroosioaurioista aiheutuneita betonin lohkeamia, halkeamia ja paljastuneita raudoitteita*

Kyseisellä pinnoittamattomalla betoniseinäosalla havaittiin merkittävää kasvavaa betoniterästen korroosioriskiä sekä näkyviä terästen korroosiovaurioita ja siitä johtuvaa betonin halkeilua. Ulkoseinän eristepaksuus kyseisellä ulkoseinän osalla on tutkimuksen perusteella vain 75 mm, mikä ei vastaa nykypäivän vaatimuksia ja ulkoseinän lämmöneristyskyky on siten heikko. Kyseisellä pinnoittamattomalla betonipinnalla havaittiin myös leväkasvuston aiheuttamaa ulkoseinän värjäytymistä.

Tulevan suuremman peruskorjauksen yhteydessä on suositeltavaa uusia pinnoittamattoman betoniulkoseinän rakenne. Peruskorjauksessa nykyinen vaurioitunut ulkoseinärakenne eristyksineen puretaan pois ja tilalle rakennetaan uusi ulkoseinärakenne. Koko pinnoittamattoman betoniulkoseinärakenteen uusimista voi perustella ulkoseinäeristeen heikolla lämmöneristyskyvyllä ja teräsbetoniseinän huonolla kunnolla. Ulkoseinärakenne tulee korjata erillisen korjaussuunnitelman mukaisesti.

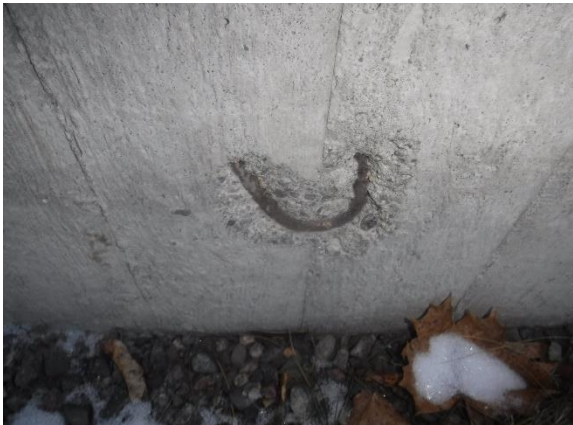
*Yksittäinen paljastunut raudoite*

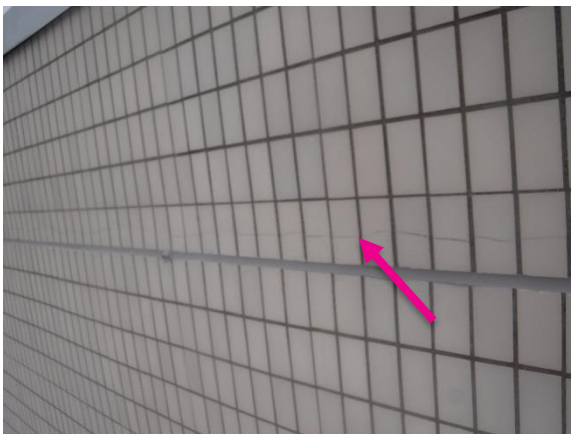
*Laattapintaissa julkisivu elementeissä on halkeamia yleisesti*

Laattapintaiselle julkisivulle ehdotetaan ensisijaisesti peittävää korjausta, koska paikkakorjaus voi olla lyhytaikainen ja taloudellisesti kannattamaton huomioiden kiihtyvä betoniterästen korroosioriski. Verhous vähentää kosteusrasitusta huomattavasti ja raudoitteiden korroosio hidastuu. Peittävällä korjauksella saadaan teknistä käyttöikää 10–20 vuotta, jonka jälkeen suositellaan suoritettavan uusi kuntotutkimus. Julkisivurakenteen uusimisella saavutetaan rakenteelle pitkä käyttöikä.

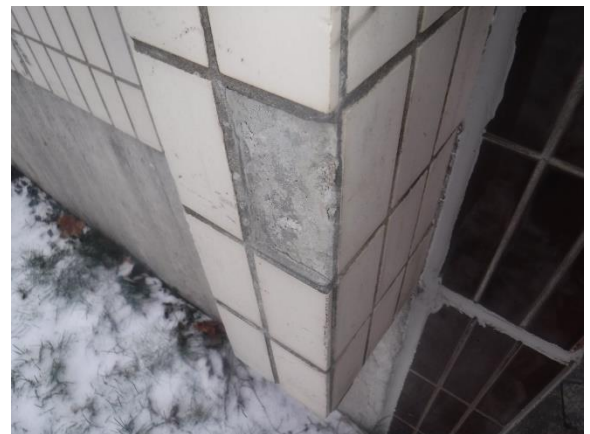
*Yksittäisiä laattoja on irronnut*

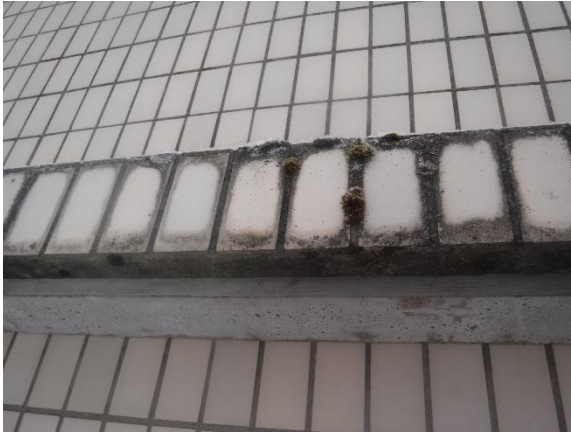
*Kosteusjälkiä ja kasvustoja on etenkin puiden kohdalla*

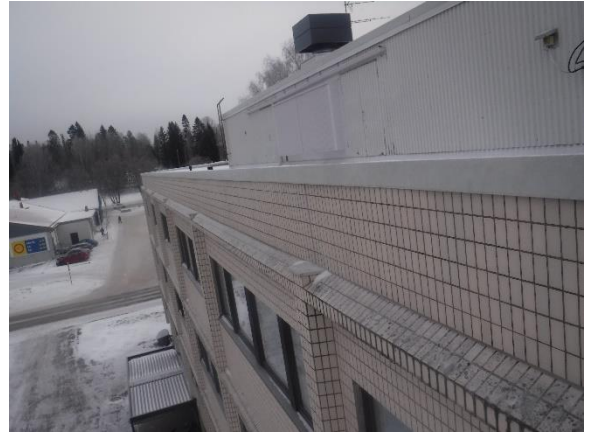
*Kosteusjälkiä ja kasvustoja on yleisesti*

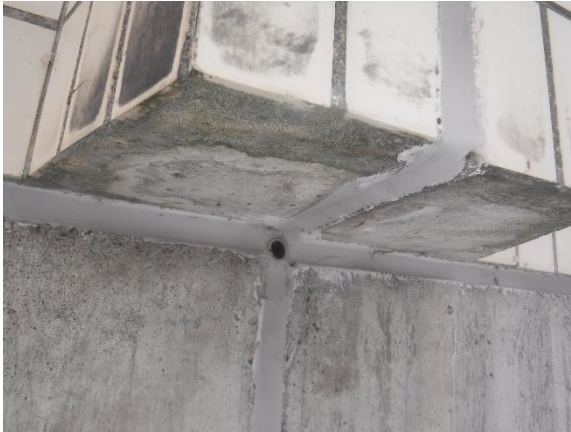
*Kosteusjälkiä "pilasterin" alareunassa*

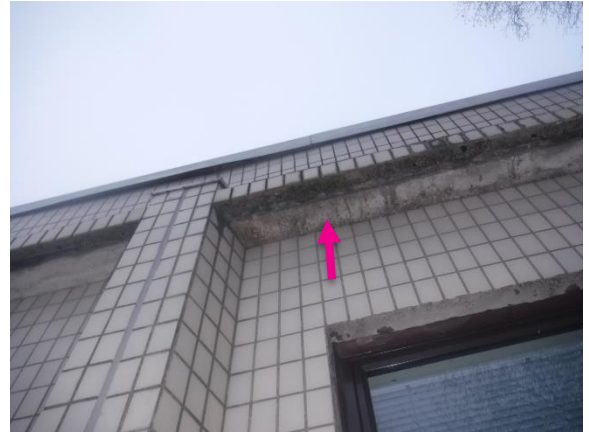
*Julkisivun ulkonevan vaakaosan alapinnassa kosteusjälkiä*

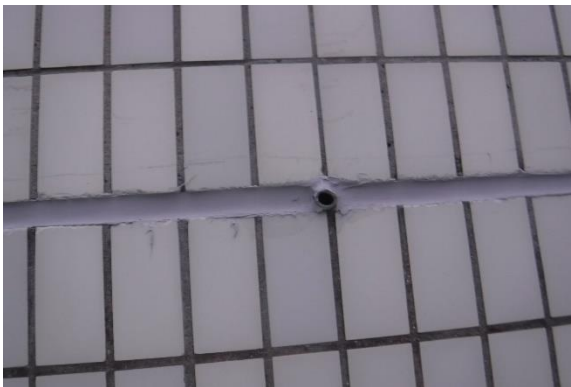
*Elastiset saumat on uusittu ja hyväkuntoiset*

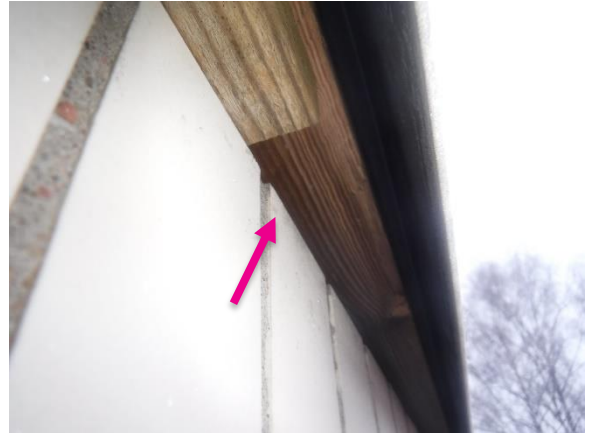
*Ilman myrskypeltiä voi sadevesi kulkeutua eristetilaan, pieneläinverkkoa ei havaittu*

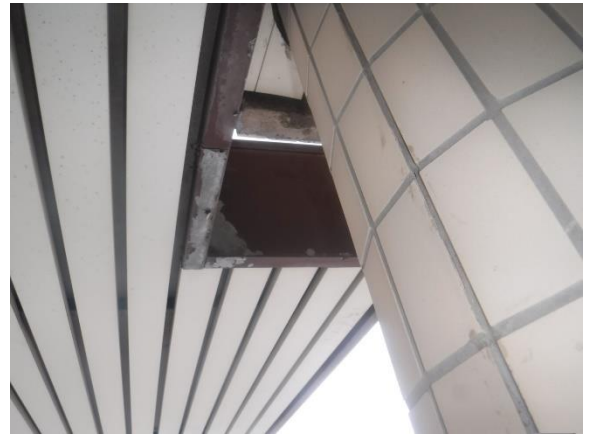
*Pellityksen maalipinta irtoilee*

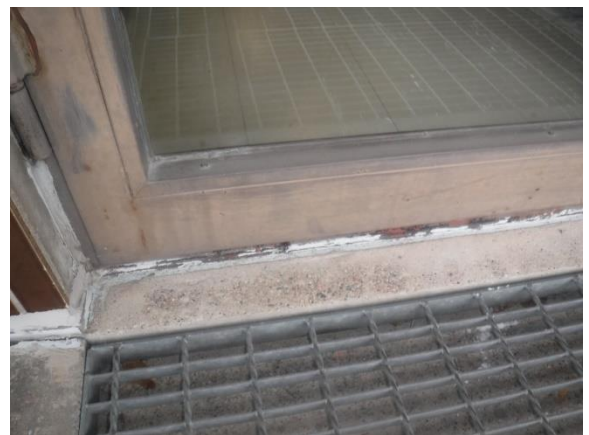
*Korroosioaurioita kynnyksellissä*

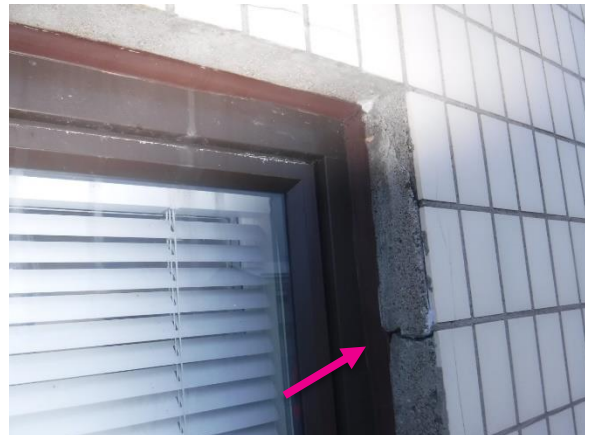
*Yksittäinen suurempi halkeama ikkunapielessä*

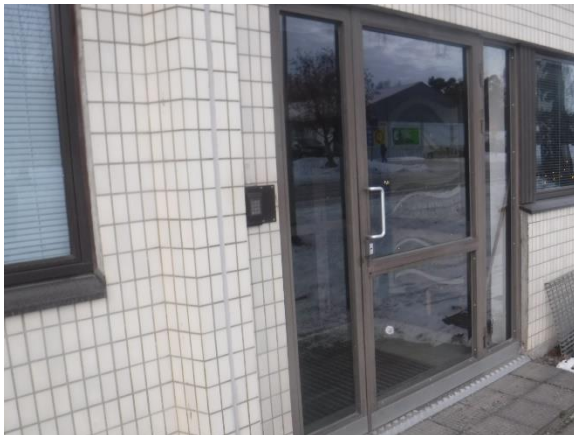
*Ovissa on paikoin korroosiovaurioita ja maali-pinnan hilseilyä*

Ikkunat eivät ole alkuperäiset vaan ne ovat uusitut ja hyväkuntoiset. Ikkunoiden uusimisajankohta ei ollut tiedossa. Metalliuulko-ovet alkuperäiset ja niissä on paikallisia korroosiovaurioita ja maali-pinnan hilseilyä.

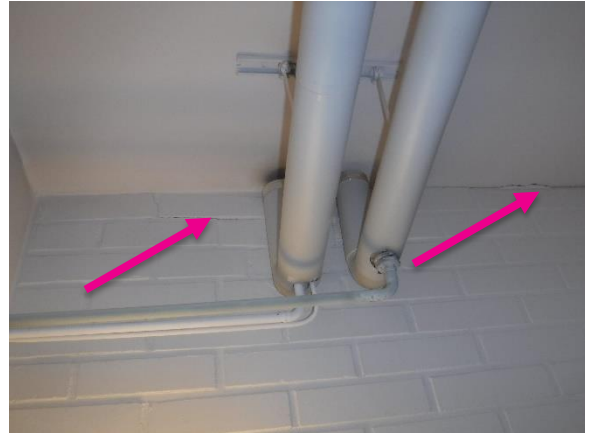
*Yksittäistä halkeilua seinässä ja välipohjaliittymässä*

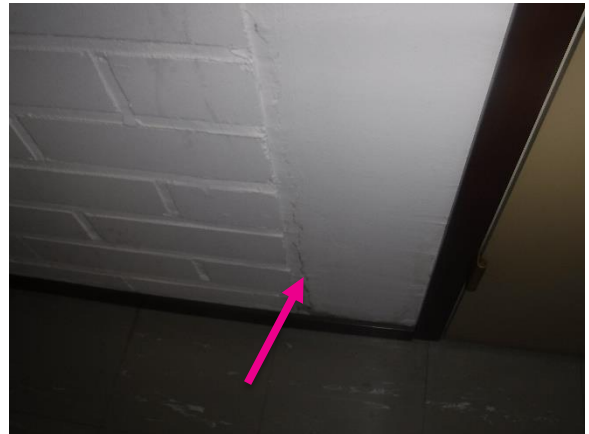
*Rako betoni- ja tiiliseinärajapinnassa*

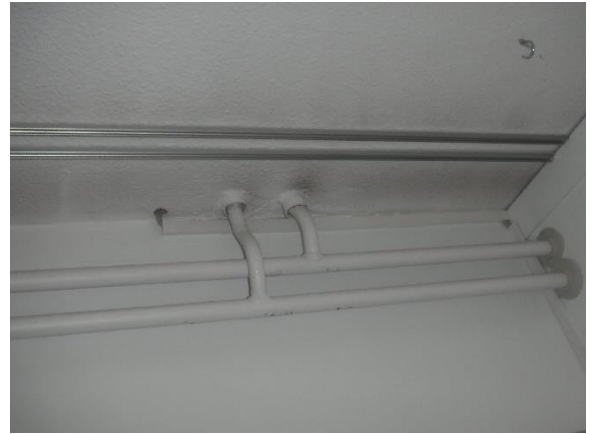
*Tiivistämättömiä läpivientejä, hallitsematonta ilmavuotoa*

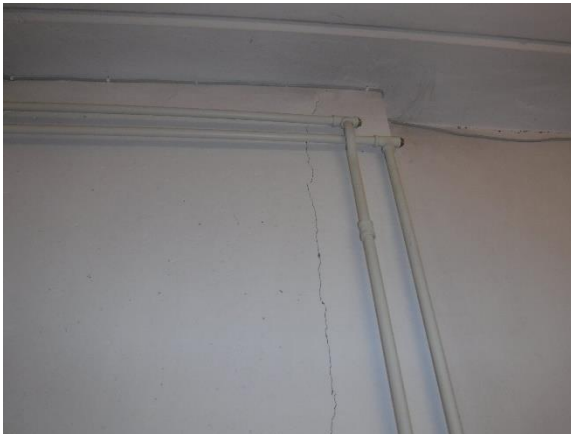
*Yksittäinen halkeama seinässä*

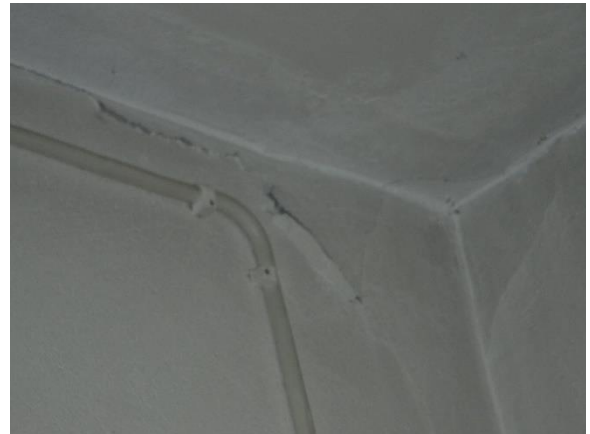
*Maali hilseilee seinässä ja hallitsematonta ilmavuotoa*

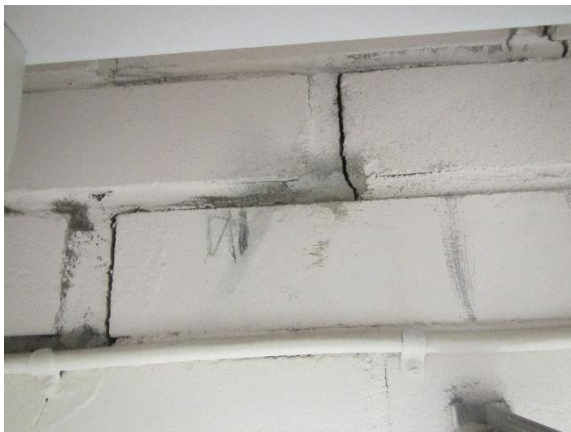
*Tiiliväliseinissä on paikallisia halkeamia, ilmavuotoa*

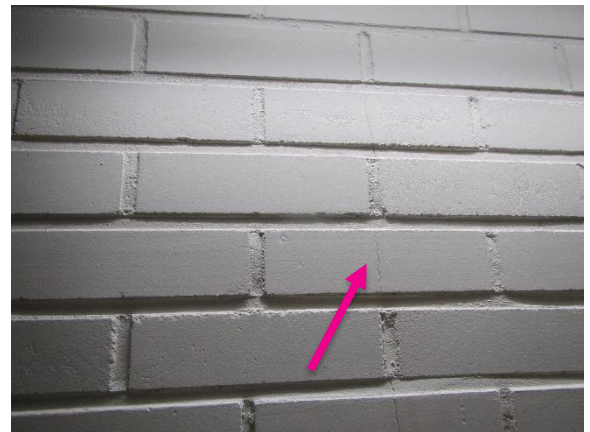
*Pitkä halkeama tiiliseinässä*

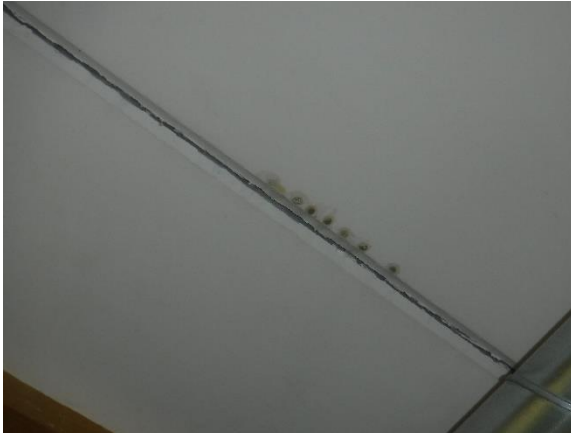
*Välipohjan saumoissa on rakoilua ja vesivuotojälkiä, jotka havaintojen mukaan ovat vanhoja*

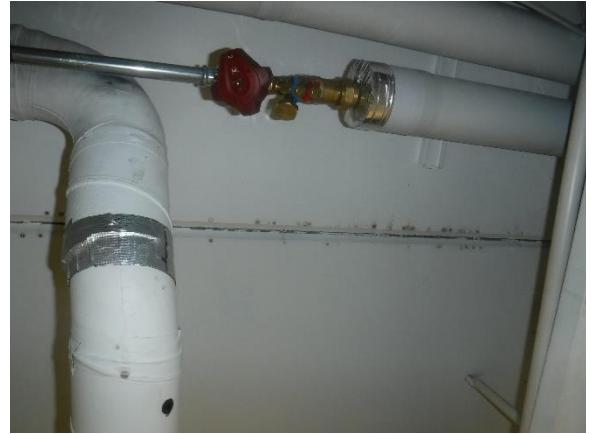
*Välipohja rakoilua ja kuivuneita vesivuodon jälkiä*

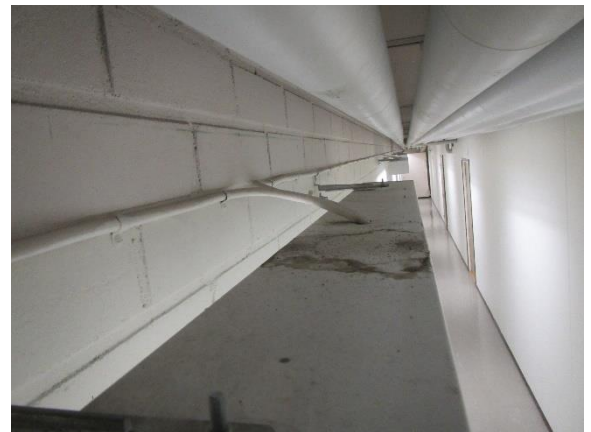
*Pölyisiä valaisimien yläpuolia käytävällä*

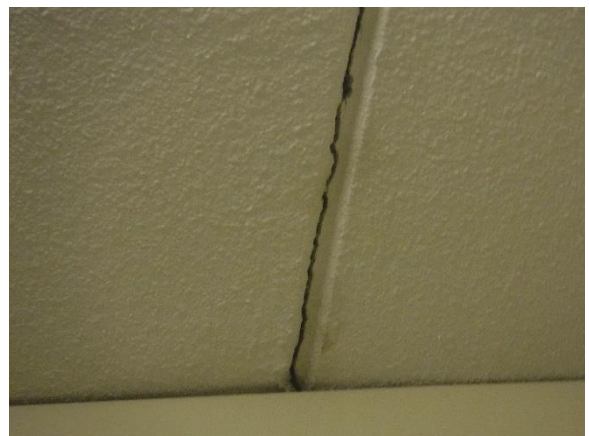
*Halkeilua välipohjassa*

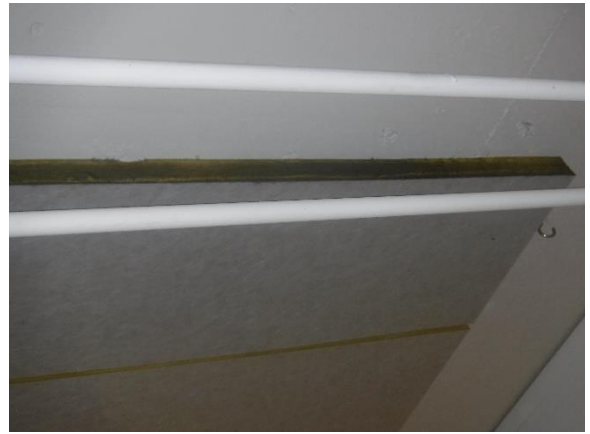
*Akustiikkalevyissä on pinnoittamattomia reunoja*

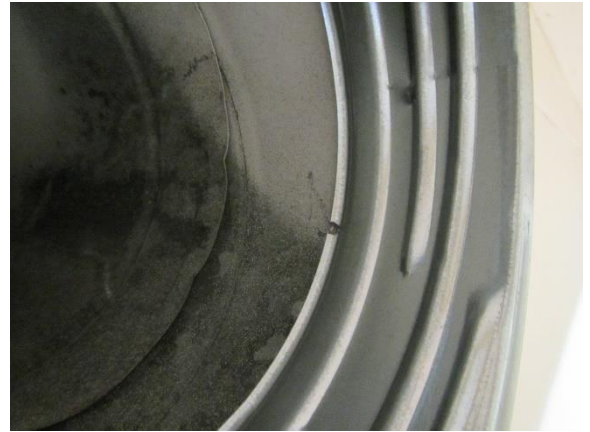
*Tuloilmakanavissa on paikoin paljon pölyä*

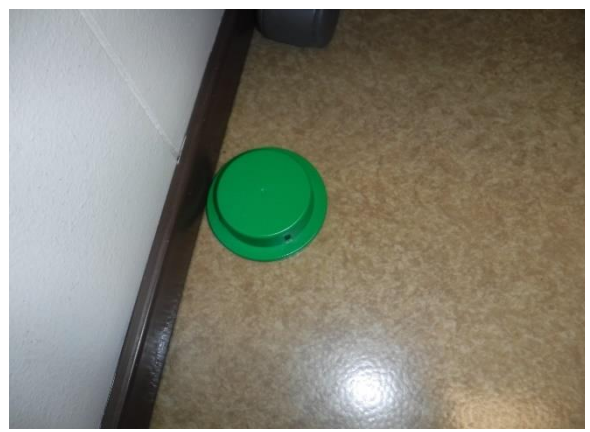
*Vanhan asunnon tiloissa on muurahaisrasioita*

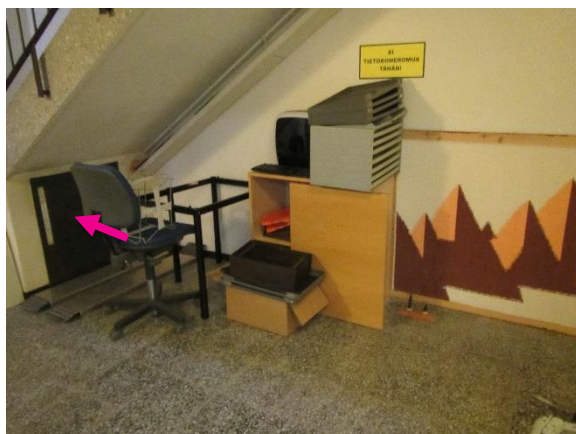
*Portaiden kotelorakenteessa oli muottilaudoituksen jäämiä, mutta kosteutta tai mikrobivaurioita ei havaittu*

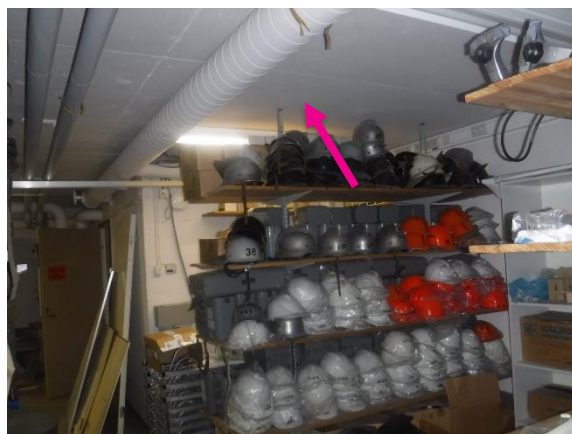
*Väestönsuojan yläpuolissa välipohjassa/suojahiekkatilassa ei havaittu poikkeavia pintakosteusarvoja*

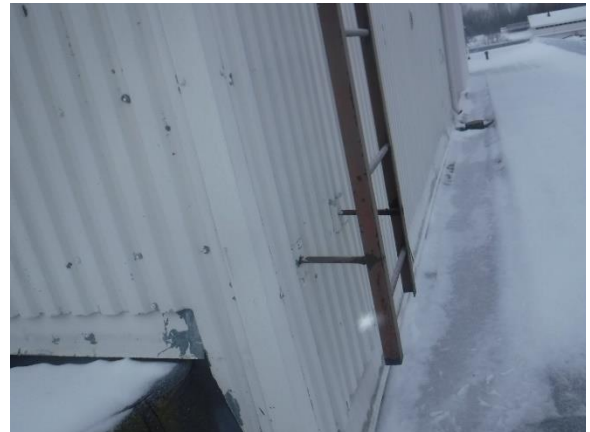
*Talotikkaissa on korroosioaurioita*

IV-konehuoneen seinäpellitys on huoltomaalauksen tarpeessa. Talotikkaat ovat alkuperäiset ja niissä on korroosiovaurioita. Kattoikkunat ovat käyttökänsä päässä.
