## Heinolan kaupungintalon kuntotutkimus kerrokset 1–3

| Päiväys | 6.10.2022 |
| Projekti | Heinolan kaupungintalon kuntotutkimus:<br>kerrokset 1–3, K22971 |
| Kohde | Rauhankatu 3, 18100 Heinola |

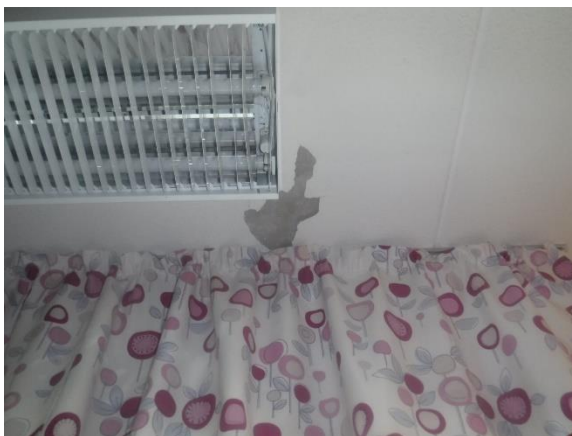
*Huoneessa 251 on tasoitteen irtoamista sisäkattossa, kosteutta ei havaittu, johtuu yleensä sementtiliiman ja tasoitteen reagoinnista*

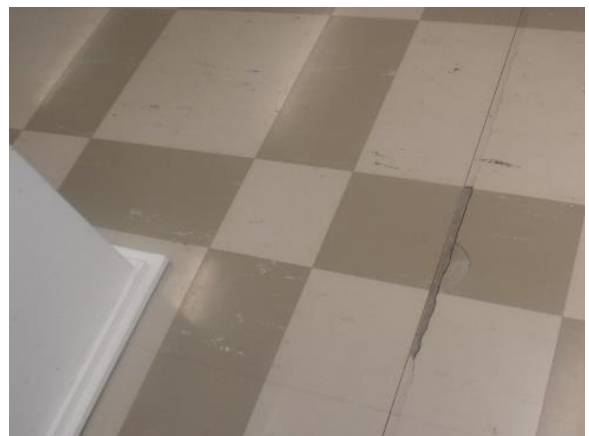
*Ensimmäisen kerroksen vinyylilaattapinnassa nähtävissä halkeilua liikuntasauaman kohdalla*

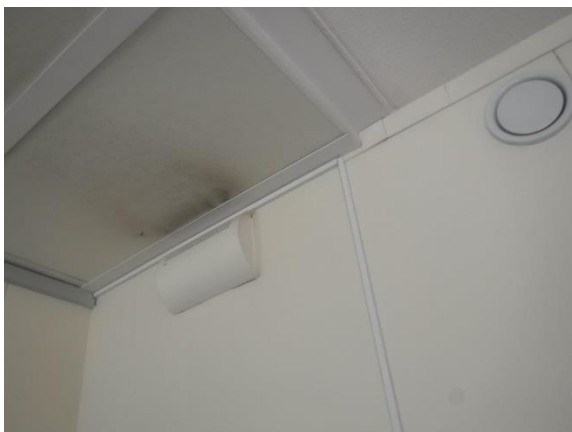
*Akustiikkalevyt ovat paikoin tummuneet tuloilman päätelaitteen kohdalla*

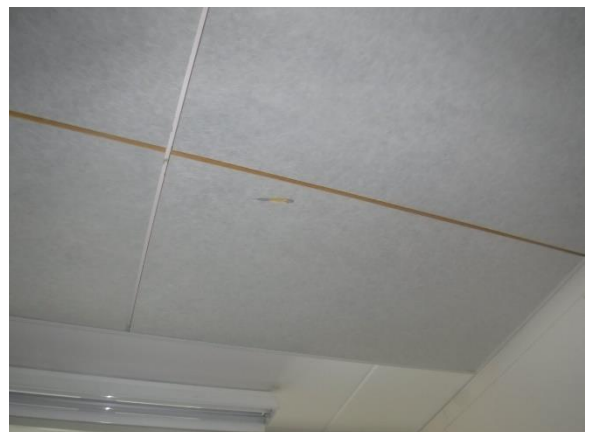
*Akustiikkalevyissä on avoimia mineraalivillapintoja*

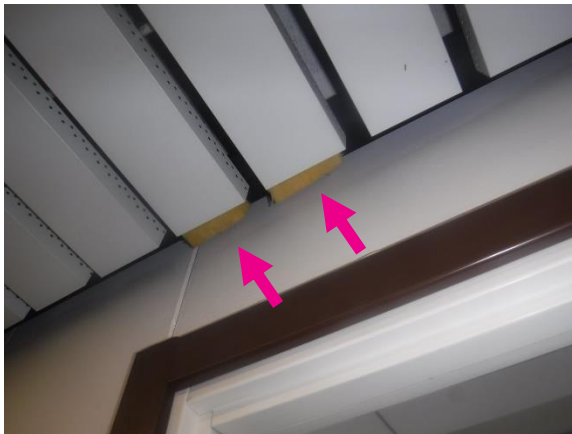
*Alakattotiloissa on avoimia mineraalivillapintoja*

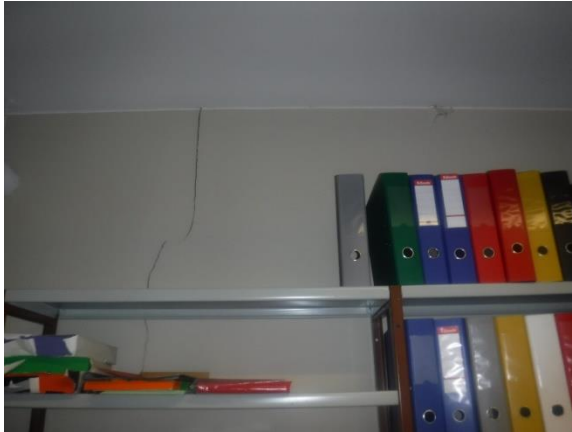
*Halkeama varastohuoneen 147 väliseinässä*

Perustusten painumiseen viittaavien väliseinien halkeamien syiden ja mahdollisten rakenteiden liikkeiden aktiivisuutta suosittelemme selvittämään ennen peruskorjauksen suunnittelua erillisenä selvityksenä, jossa halkeamiin tehdään laastisillat ja halkeamakohtia seurataan (jos laastisilltoihin syntyy halkeamia, on rakenteiden liike edelleen aktiivista).

Huoneeseen 137 ehdotetaan ensisijaisesti kuivausta ja tiivistyskorjausta. Varastoissa havaittujen väliseinien halkeamia suositellaan seurattaviksi. Mahdollisten kuitupäästöjen estämiseksi suositellaan yleisesti ulkoseinä- ja välipohja/ikkunaliittymien tiivistämistä peruskorjauksen yhteydessä. Tiivistyskorjauksella voi olla vaikutusta myös energian säästöön. Tiivistyskorjauksista tulee tehdä erillinen korjaussuunnitelma ja ilmanvaihto tulee tasapainottaa tiivistyskorjausten jälkeen. Suositeltava toteutusajankohta on vuonna 2023–2024.

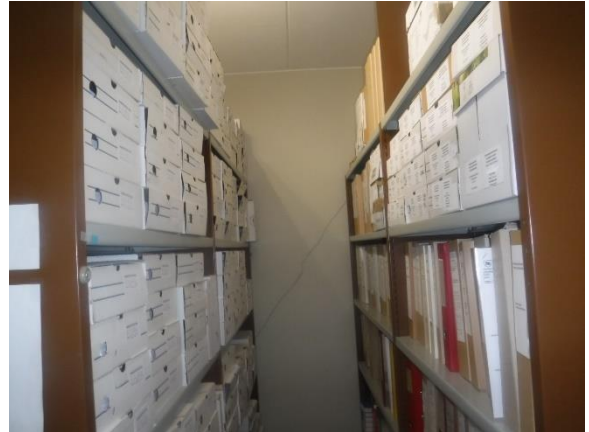
*Halkeama varaston väliseinässä*

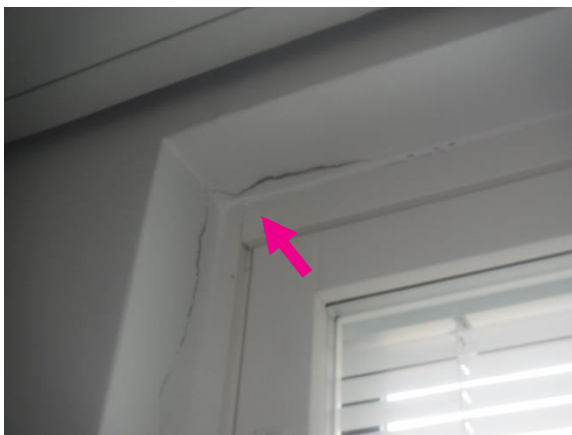
*Halkeilua ulkoseinän ja ikkunan liittymässä, 2. kerroksen neuvotteluhuoneessa*

Yksittäisiä halkeamia havaittiin myös ulkoseinissä, joissa halkeilusta aiheutuu rakenteen epä-tiiveyskohtia, joiden kautta mahdollisten epäpuhtauksien leviäminen on mahdollista.

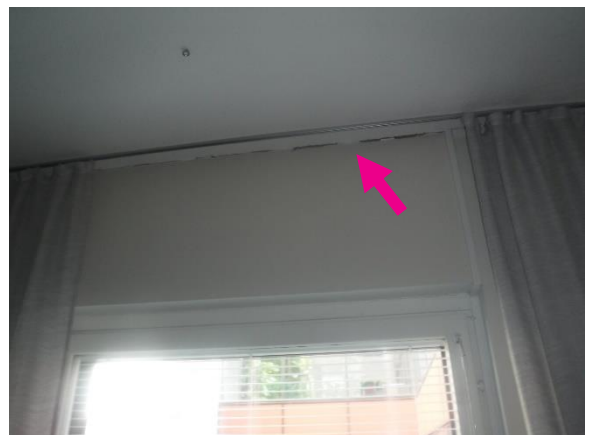
*Ulkoseinän ja välipohjan liittymän rakoilua huoneessa 133*

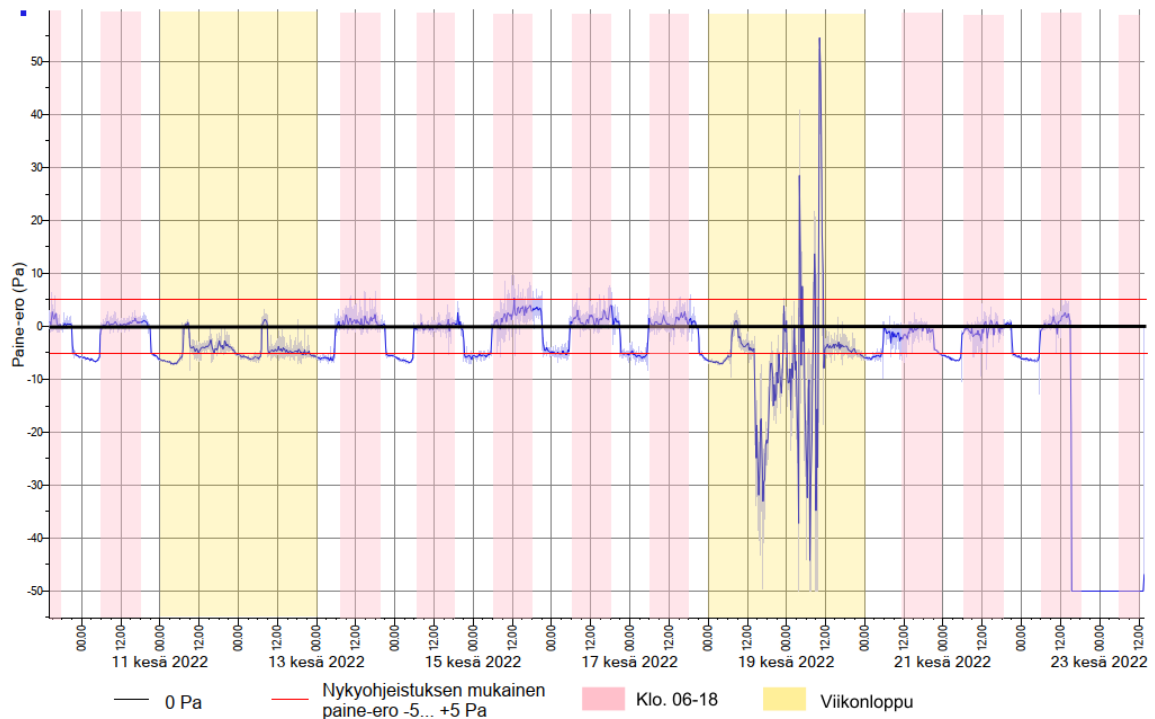
**Tila 112**

Ensimmäisen kerroksen huoneesta 112 mitatut paine-erot pysyvät pääsääntöisesti suositellun -5...+5 Pa välillä. Päiväaikaan paine-ero on lähellä tasapainoa tai hieman ylipaineinen. Ilmanvaihdon jaksottainen käyttö näkyy tilojen alipaineisuutena ja tila muuttuu enemmän alipaineiseksi yöaikaan.

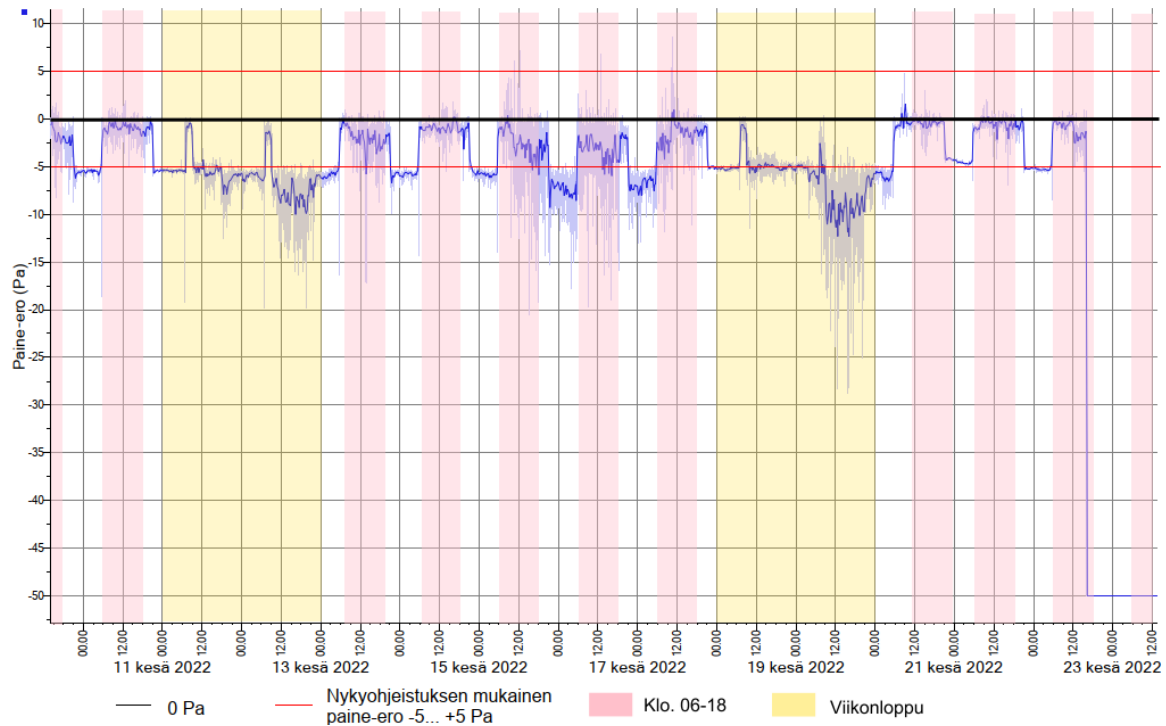
**Tila 234**

Huone 234 on mittausaikana pääsääntöisesti alipaineinen. Paine-erot vaihtelevat mittauksen aikana -27...+8,64 Pa välillä, ollen keskimäärin -6,9 Pa. Paine-erot pysyvät pääsääntöisesti suositellun -5...+5 Pa välillä. Ilmanvaihdon jaksottainen käyttö näkyy tilojen alipaineisuutena ja tila muuttuu enemmän alipaineiseksi yöaikaan.

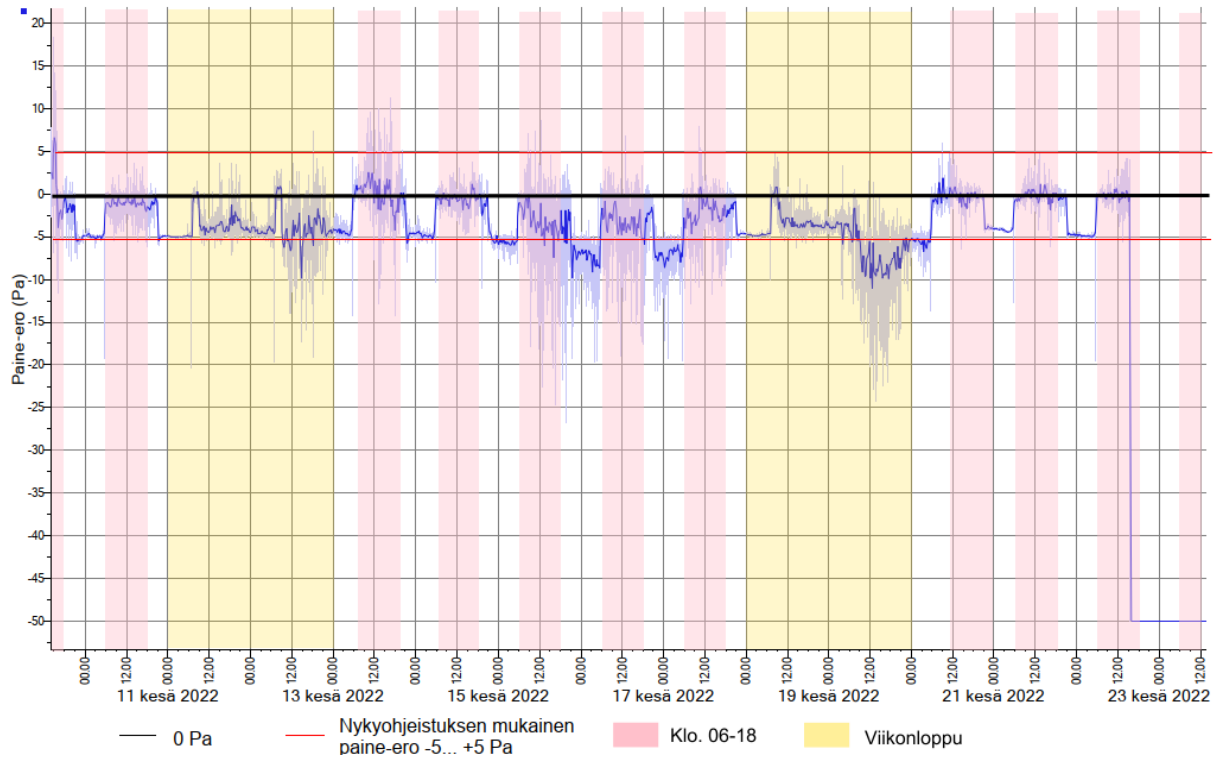
**Tila 214**

Huoneen 214 paine-erot vaihtelevat mittauksen aikana n. -27...+10 Pa välillä, ollen keskimäärin -6,3 Pa. Paine-ero vaihtelee pääsääntöisesti suositellun -5...+5 Pa välillä, mutta mahdollisesti tuulioloista johtuvaa paine-eron vaihtelua on havaittavissa. Ilmanvaihdon jaksottainen käyttö näkyy tilojen alipaineisuutena ja tila muuttuu enemmän alipaineiseksi yöaikaan.

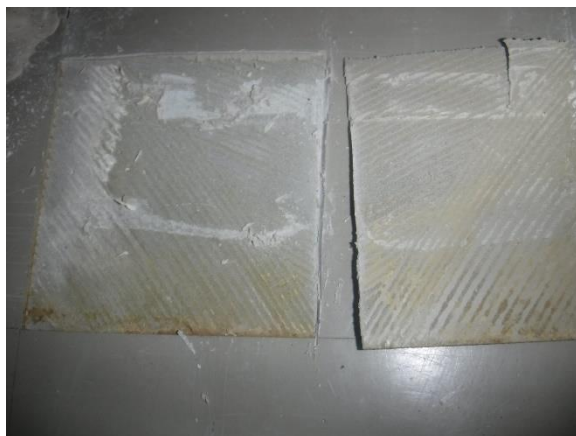
Otettujen materiaalinäytteiden perusteella vinyyli-laatoissa, kosteusvauriotilassa 137, esiintyy materiaalin kemialliseen hajoamiseen viittaavia haihtuvia orgaanisia yhdisteitä. Pitoisuudet ylittävät työterveyslaitoksen laatimia viitearvoja Bulk-näytteille.

*Vinyylilaatan liimapinnalla oli näkyvissä vauriojälkiä, VOC.Bulk 01*

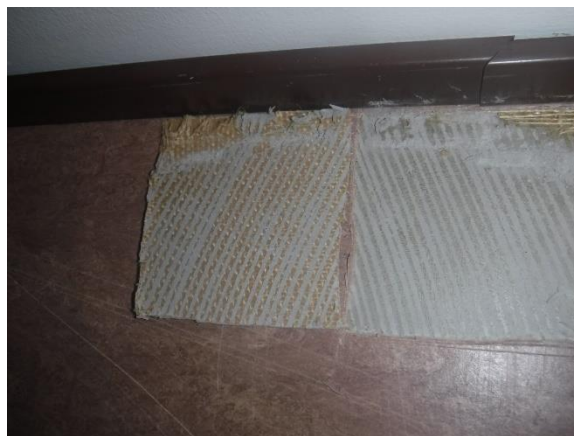
Huoneen 311 lattian linoleumista ja tasoitteesta otettujen näytteiden TVOC tai propaanihappo-emissiopitoisuudet eivät ylitä TTL:n käyttämiä viitearvoja.

*Lattian linoleumpinnoite, näyte VOC.Bulk 02*

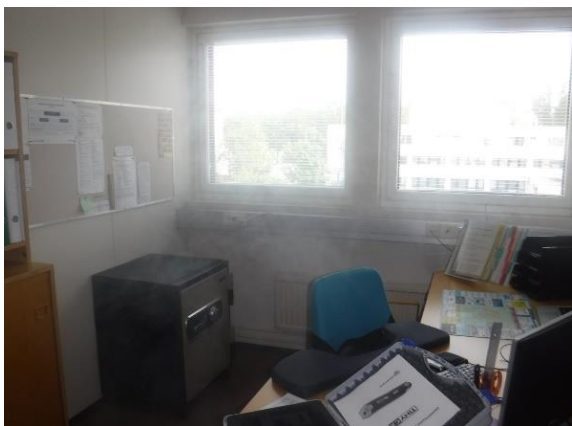
*Savukokeiden perusteella tuloilma levisi tasaisesti huonetiloihin*

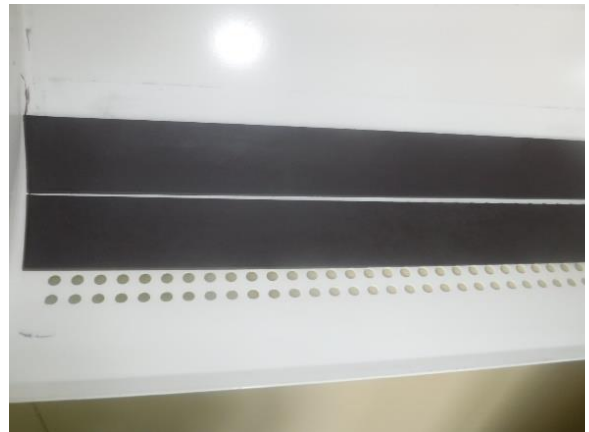
*Tuloilmaa oli osittain tukittu tuloilmaventtiileissä*

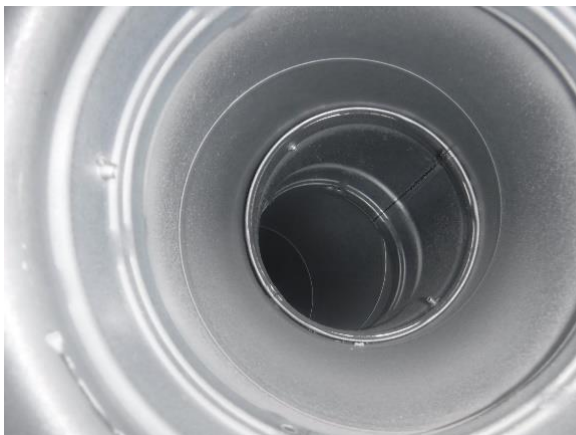
*Ilmanvaihtokanavat olivat havaintojen mukaan puhtaita, pölykertymä oli kaikissa tutkimuspisteissä alle  $0,7 \text{ g/m}^2$*

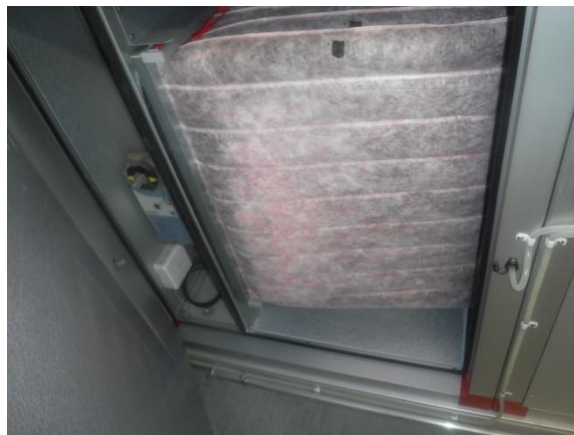
*Ilmanvaihtokoneiden kammiot olivat puhtaita*

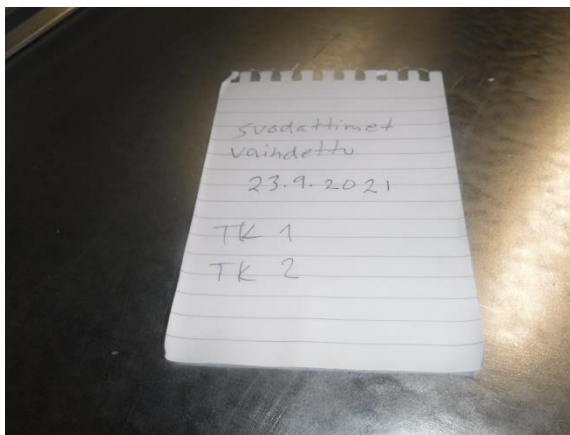
*Ilmanvaihtokoneiden suodattimet vaihdetaan kerran vuodessa, kirjanpidon mukaan viimeksi syyskuussa 2021*

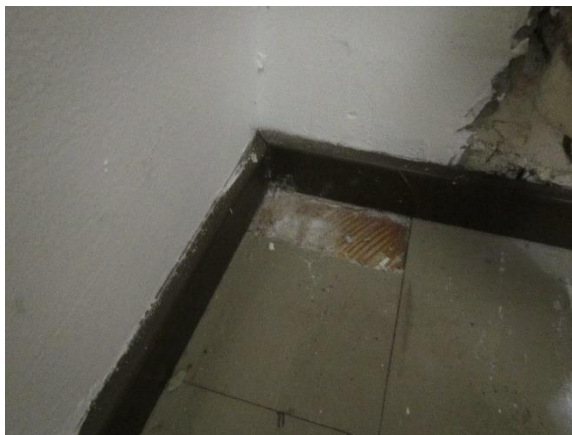
*Harmaa vinyylilaatta, liima, tasoite sisältää asbestia (krysotiili)*

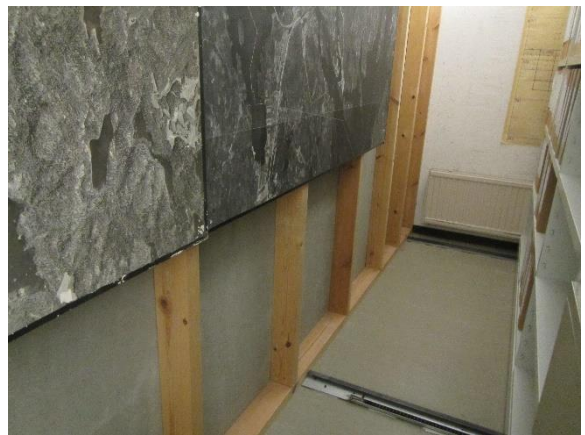
*Kovalevytyt, arkiston väliseinä, saattaa sisältää asbestia*

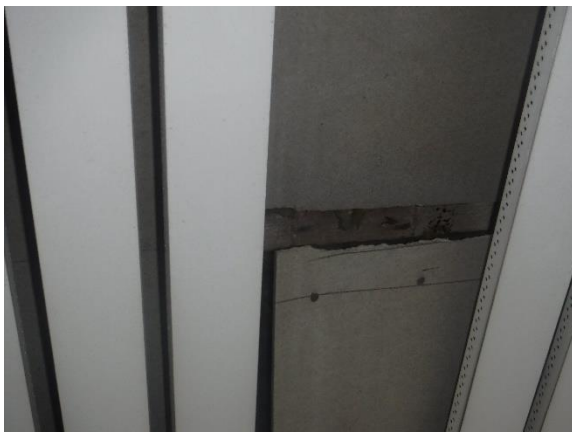
*Kovalevytyt, sisäänkäyntikaton pellityksen aluslevy, sisältää yleisesti asbestia*

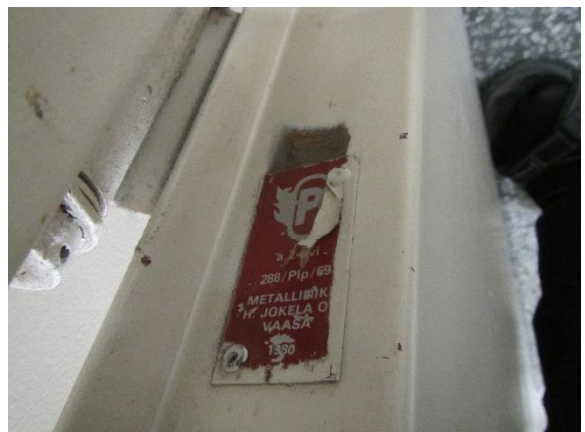
*Vanhat palo-ovet saattavat sisältää asbestia*
