Selvitys Itä-Hämeen luonnonsuojeluyhdistys ry:n oikaisuvaatimukseen koskien teknisen lautakunnan päätöstä 19.11.2019 § 89 / Kylmänojankatu 11, rakennuksen purku

Tontin ja rakennusten tiedot

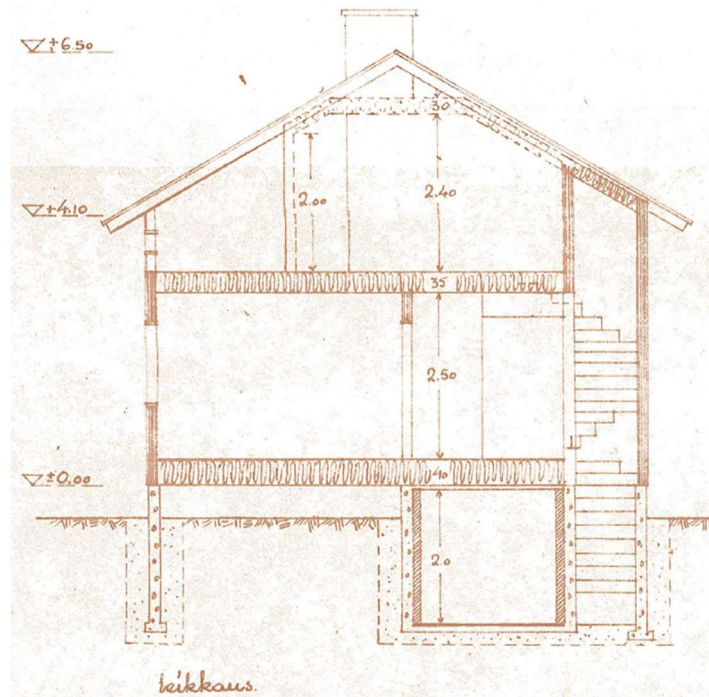
Tontin katulaidassa sijaitseva päärakennus on ulkoilmeeltään tyypillinen jälleenrakennuskauden 1½-kerroksinen puurakenteinen omakotitalo. Talo on kuitenkin rakentamisajankohtansakin talomallien keskuudessa pienehköstä päästä, rekisteritietojen mukaan kerrosalaltaan 64 k-m². Runkorakenteena on nk. rankorakenne. Kellari ei kata koko rakennuksen pohja-alaa vaan vain osan siitä.

Päärakennuksen rakennustekninen laatu on sisätiloista tarkasteltuna jopa huonompi kuin pelkästään ulkoapäin voi päätellä. Sisätilaa hallitsee hyvin tunkkainen/homeinen haju, joka viittaa laajoihin ja mahdollisesti pitkälti myös puisen runkorakenteen käsittäviin kosteusvaurioihin. Sisäseinät ovat täynnä homepilkkuja, johtuen vuosikausien kosteusrasituksesta ja rakennuksen kylmillään olosta.

Päärakennuksen yläpohja ja yläkerran seinät ovat kokonaan eristämättömiä ja kattopellin alla on pelkästään umpilaudoitus (vaikka ei ilmene oheisista kuvasta). Lattiat ovat huonokuntoisia; varsinkin yläkerrassa, jossa pintakerros puuttuu ja "lattiat" ovat vain purulla/kutterin lastulla. Kellari on erittäin huonokuntoinen. Rakennuksen lämmitysmuotona on ollut puulämmitys. Joka huoneessa on uunit, jotka ovat huonossa kunnossa.

Rakennusten kunnosta voi tehdä selkeästi johtopäätöksen, että ne ovat ns. purkukuntoisia. Pitkästä käyttämättömyydestä johtuva kosteusvaurioiden laajuus olisi merkittävä asumisterveydellinen riski, mikäli rakennus haluttaisiin kunnostaa asuinkäyttöön. Lisäksi edellä mainittujen puuttuvien eristeiden, vaurioituneiden rakennesien, huonon yleiskunnon sekä rakennuksen heikon varustelutason vuoksi energiankäytöltään
