## Heinolan kaupungintalon kuntotutkimus: kellarikerros, julkisivut ja vesikatto

| Projekti | Heinolan kaupungintalon kuntotutkimus: kellarikerros, julkisivut ja vesikatto, K21946 |
| Tilaaaja | Heinolan kaupunki |
| Kohde | Rauhankatu 3, 18100 Heinola |

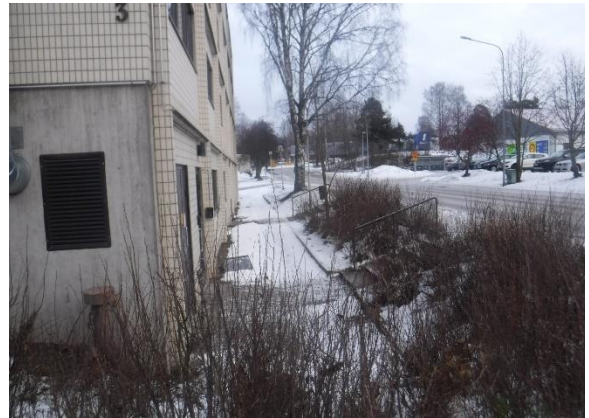
*Maanpinta viettää paikoin kohti rakennusta ja rakennuksen vierellä on kosteutta pidättävää kasvillisuutta*

Alapohjan rakenteissa havaittiin paikoin kosteutta. Salaojajärjestelmän mahdolliset puutteet, kapillaarikatkon puuttuminen, puutteelliset vedenohjaukset ja maapinnan viettäminen kohti rakennusta ovat lisänneet rakenteisiin kohdistuvaa kosteusrasitusta. Kosteus on noussut maaperästä kapillaarisesti rakenteisiin. Maa-aines- ja rakennekerrokset eivät tutkimuksien mukaan kykene estämään pohjavedestä kapillaarisesti nousevaa vettä tai mahdollisten vajojesien pääsyä alapohjarakenteisiin.

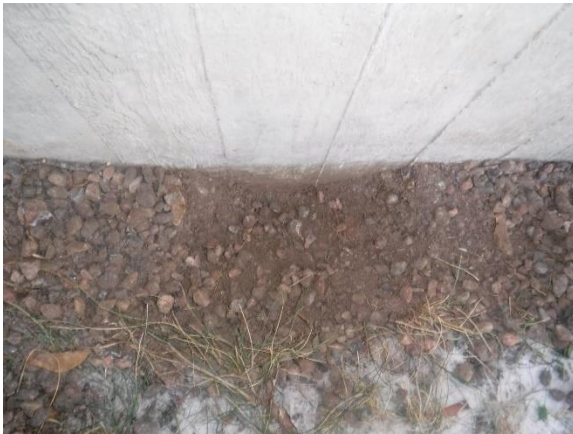
*Sokkelin ulkopuolista veden- tai lämmöneristystä ei havaittu koekuopan perusteella*

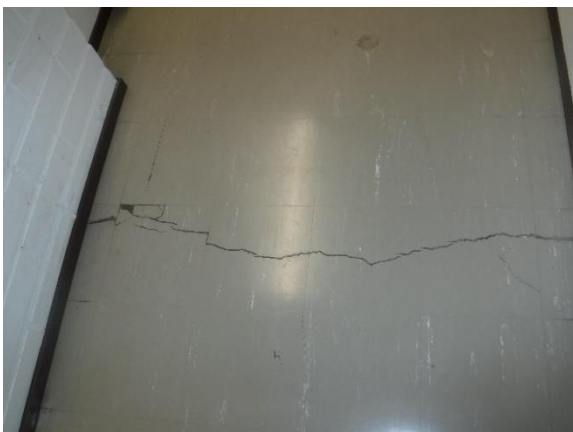
*Alapohjan vinyylilaattapinta halkeilee yleisesti eri puolilla rakennusta*

Alapohjan pinnoitteissa ja betonilaatassa havaittiin halkeamia, jotka voivat aiheuttaa epäpuhtauksien kulkeutumisen maaperästä sisäilmaan. Vinyylilaattojen havaittiin sisältävän asbestia, mikä on esitetty luvussa 12.

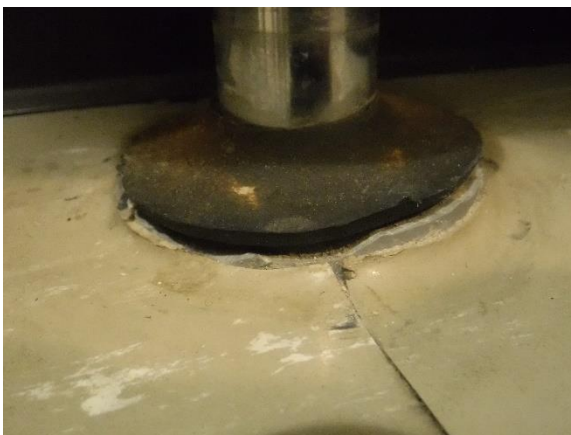
*Viemäriputkien läpivienneissä on rakoilua ja tiivisteet ovat ikääntyneet*

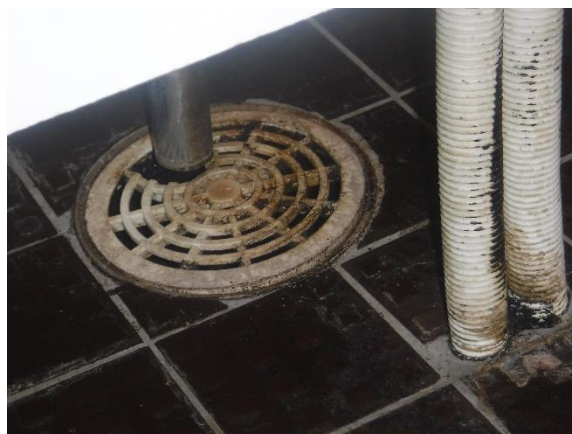
*Lattiakaivossa ja läpivienneissä pinttynyttä likaa ja mikrobikasvustoja*

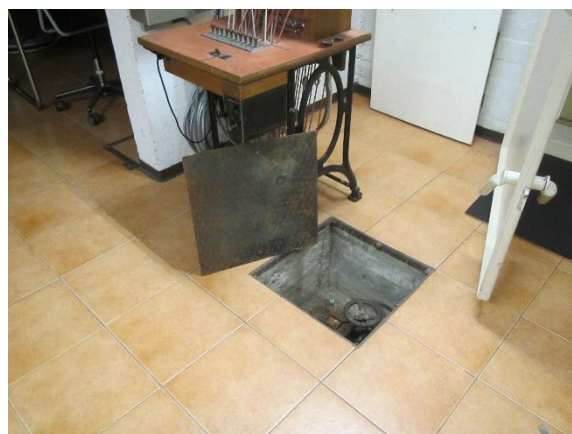
*Väestönsuojan uusittua laattalattiaa, lattialuukusta nousee maakellarimainen haju*

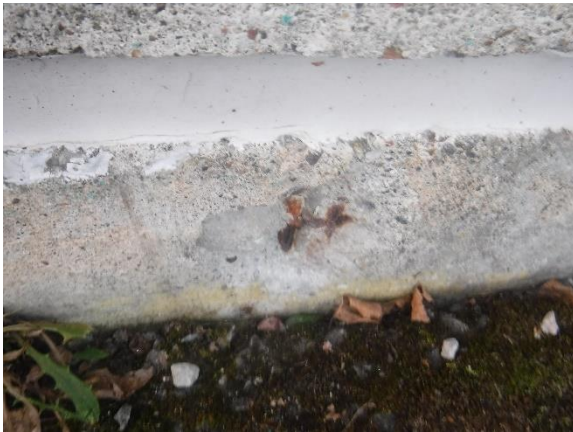
*Korroosioaurio sokkelibetonin teräksessä*

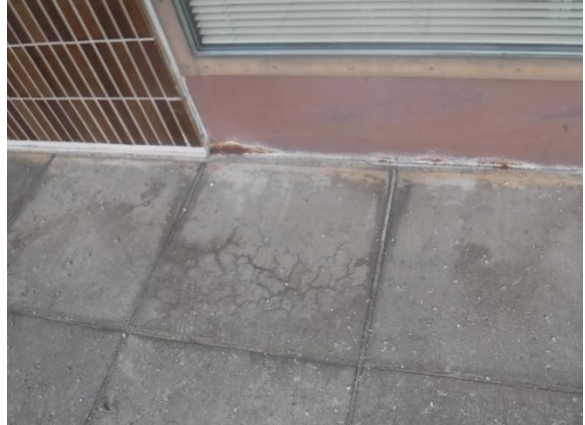
*Korroosioaurioita metallilevyssä ja rako kitauksessa*

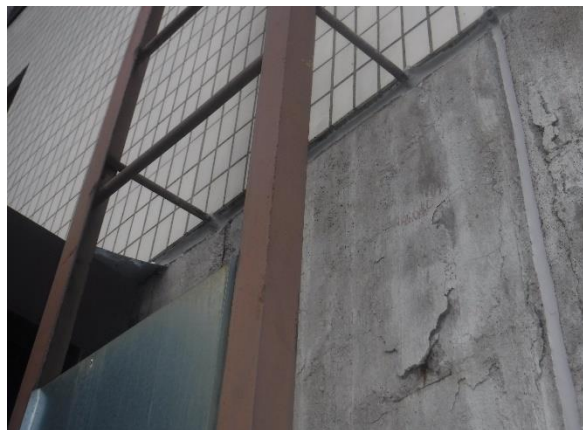
*Korroosioaurioita betoniteräksissä aiheuttaen betonin lohkeamisen*

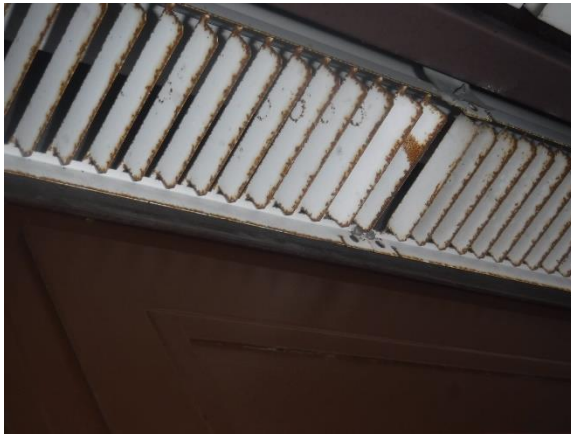
*Sisääntulokatoksen ritiläpellityksessä on korroosioaurioita*

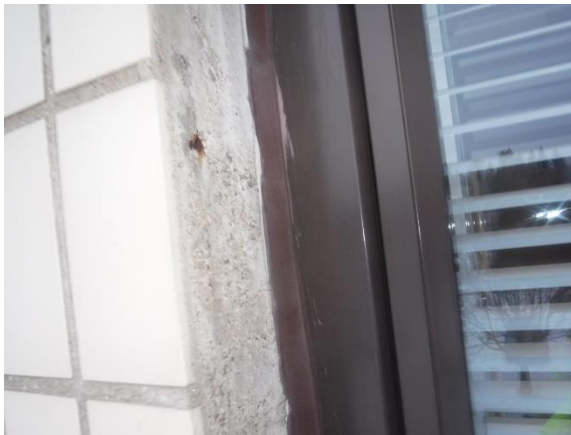
*Raudoitus pinnassa ikkunan pielessä.*

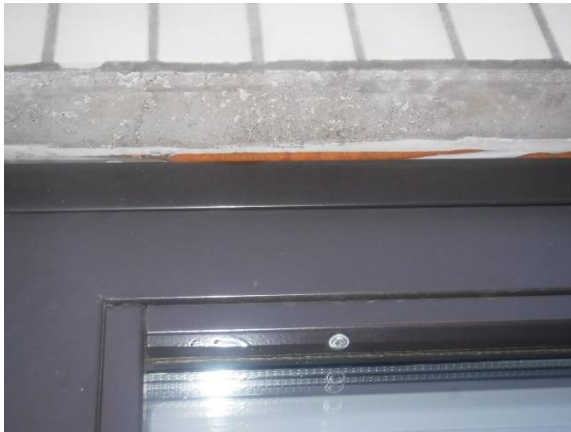
*Yksittäisen ulko-oven listoitus/reunatiivistys on jäänyt puutteelliseksi*

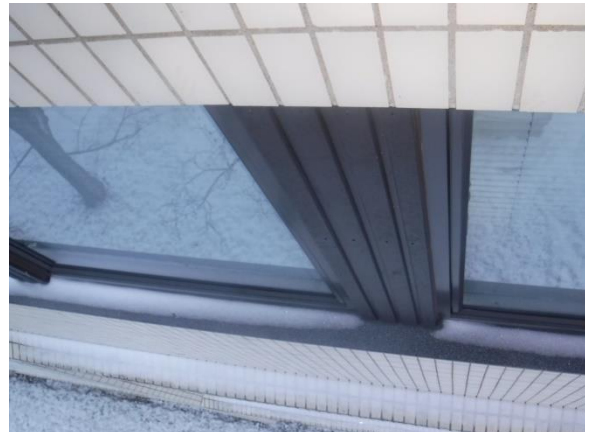
*Ikkunat ovat uusitut ja hyväkuntoiset*

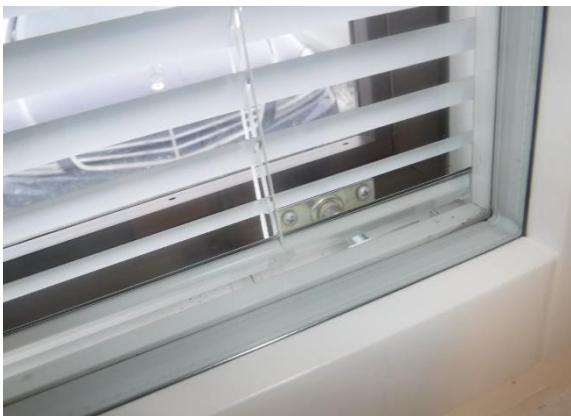
*Ikkunat ovat uusitut, käynti- ja tiivistyspuutteita ei havaittu*

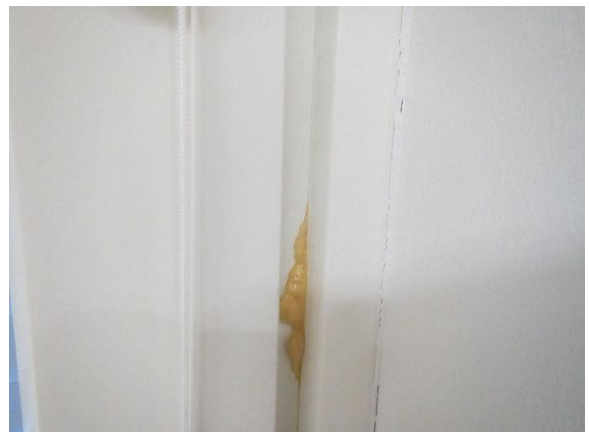
*Uusittujen ikkunoiden karmieristeenä on polyuretaani, paikoin viimeistelyssä puutteita*

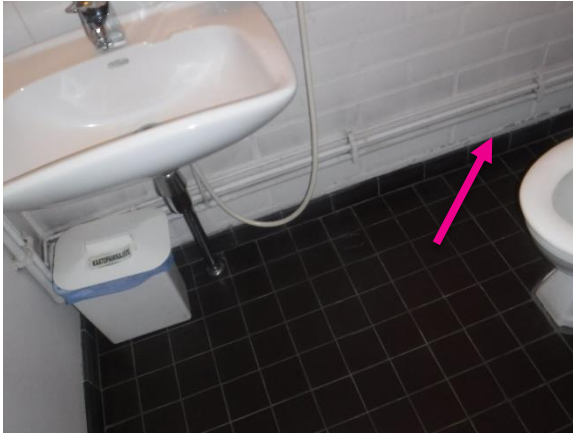
*Kosteuden aiheuttamia jälkiä*

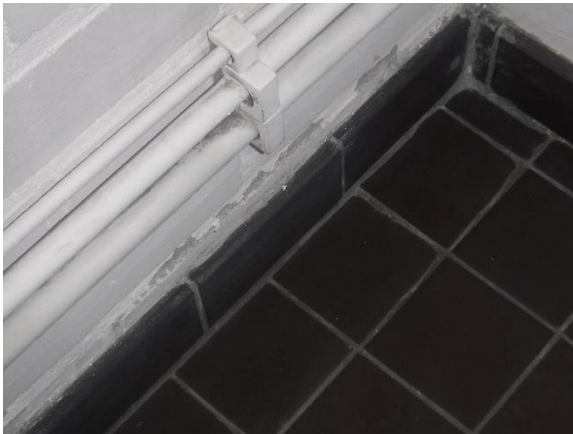
*Kosteuden aiheuttamaa maalin hilseilyä märkätälässä*

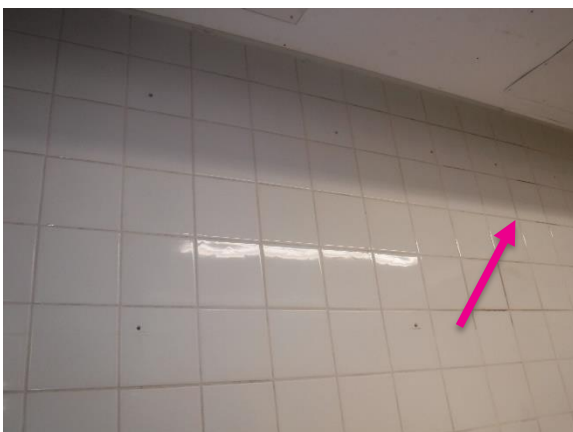
*Saumauspuutteita keittiön laattaseinissä*

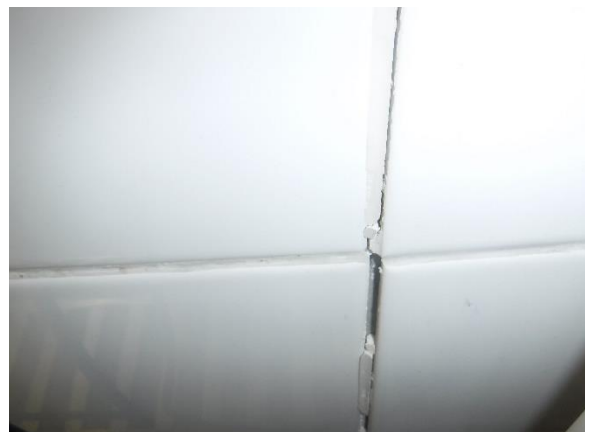
*Keittiön seinälaatoituksen saumauksissa on paikoin puutteita*

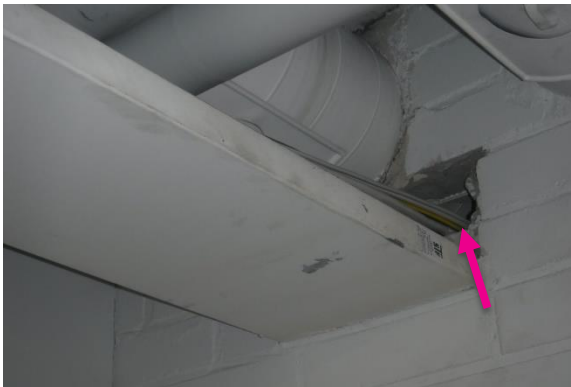
*Palokatkot puuttuvat mahdollisesti osastoivista väliseinistä*

Väliseinä- ja välipohjarakenteissa havaittiin laajasti halkeamia ja tiivistämättömiä läpivientejä, jotka voivat aiheuttaa epäpuhtauksien kulkeutumista tilojen välillä eivätkä toteuta vaatimuksia palokatkoista.

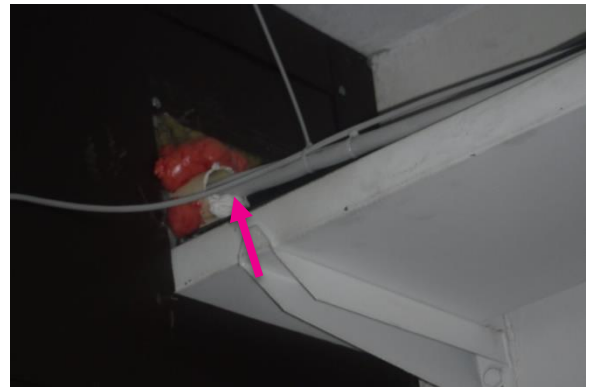
*Palo-oven yläosassa ei ole asianmukaista palokatkoa*

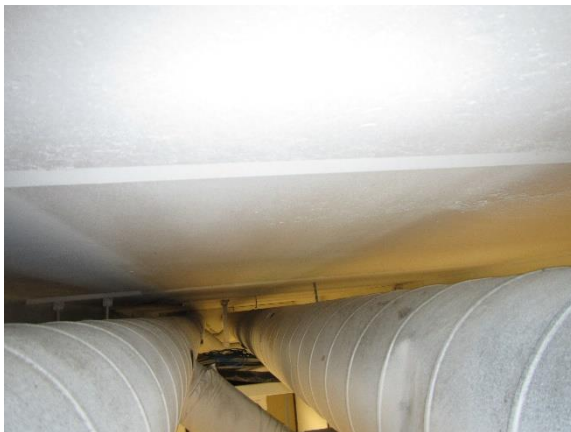
*Pölyisiä putkistojen yläpuolia huonetiloissa*

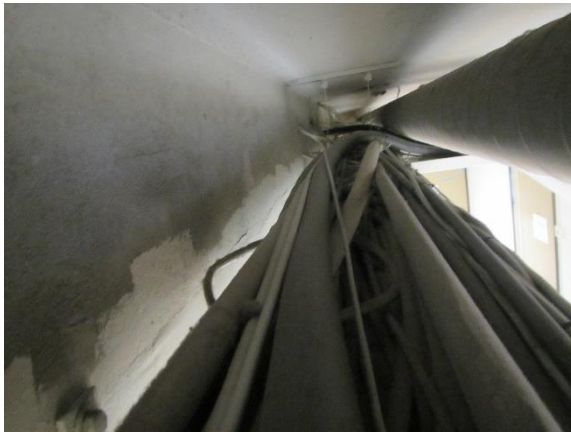
*Pölyisiä kaapelihyllyjä huonetiloissa*

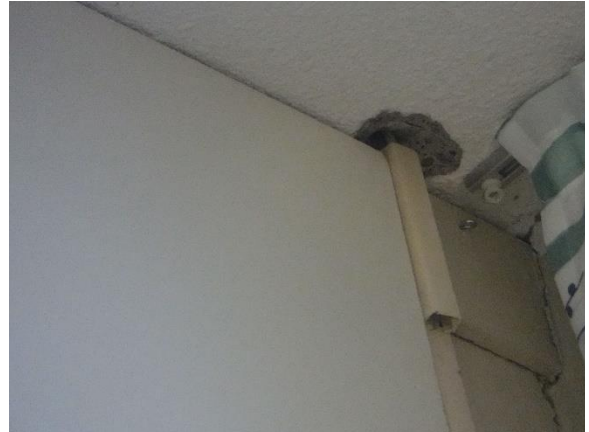
*Tiivistämätön läpivienti välipohjan läpi*

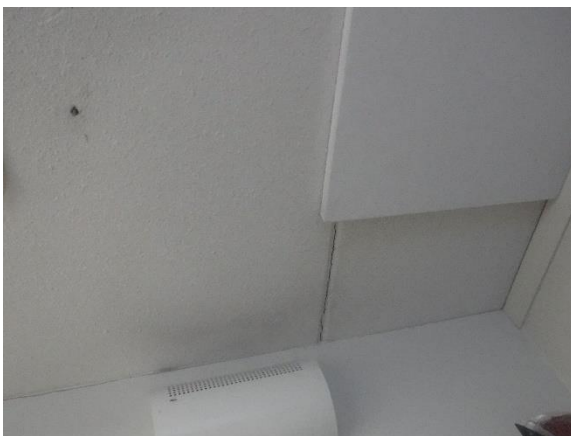
*Halkeilua välipohjan laatoissa*

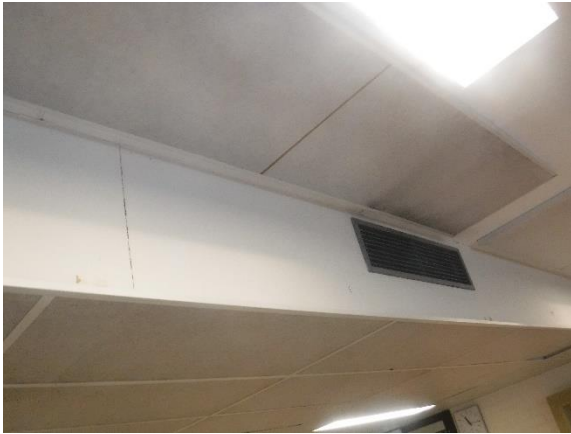
*Akustiikkalevyjen pinnoilla on paikoin pölyä*

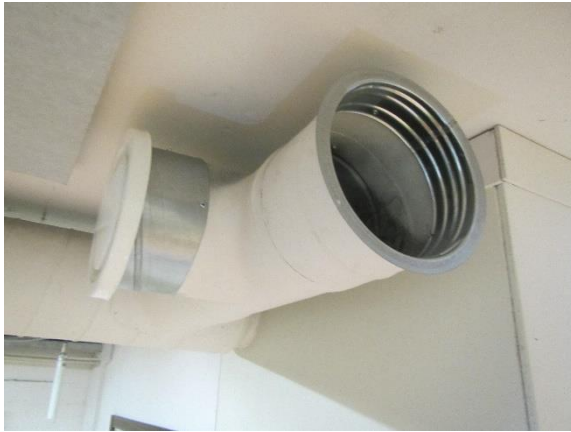
*Tuloilmakanavia ei ole nuohottu lähivuosina*

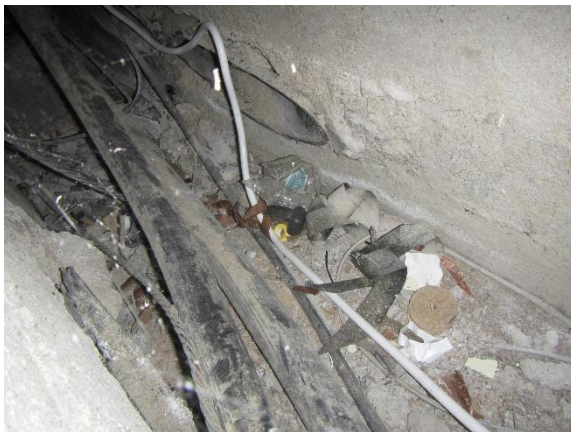
*Sähköpääkeskuksesta lähtevä kaapelikanaali on täynnä roskaa, tiivistämätön aukko*

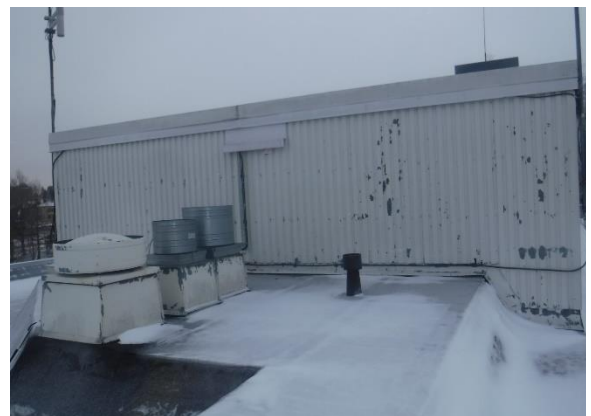
IV-konehuoneen seinien pellityksen maalipinta hilseilee

IV-konehuoneen seinäpellitys on huoltomaalauksen tarpeessa. Talotikkaat ovat alkuperäiset ja niissä on korroosiovaurioita. Kattoikkunat ovat käyttökänsä päässä.

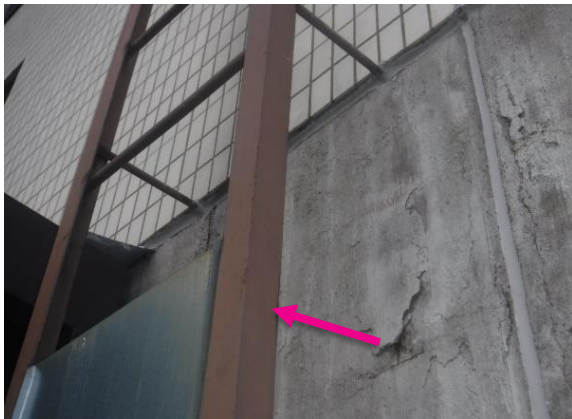
*Talotikkaissa on korroosio- ja maalipinnan vau-rioita*

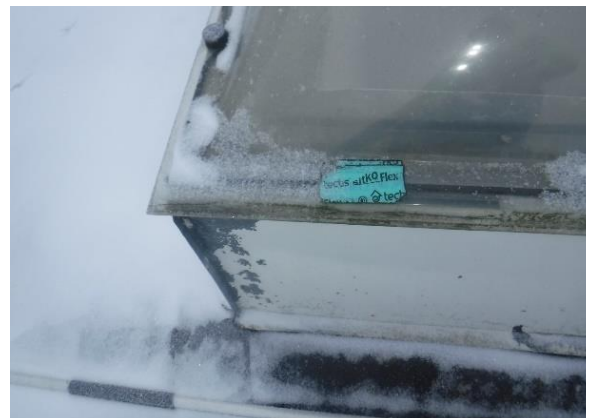
*Kattoikkunaa on paikattu teipillä, pellityksen maalipinta hilseilee*

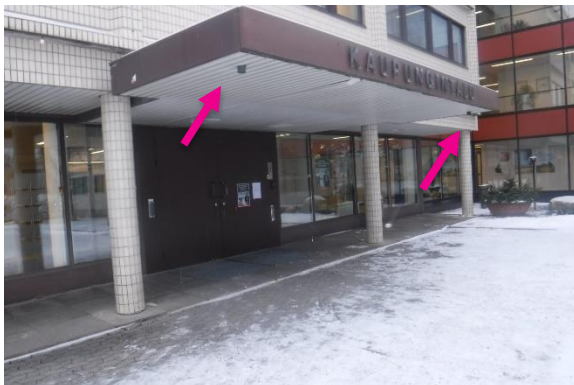
*Sisäänkäynnin katoksen vedenohjaus on putkella pihalle, joka voi tehdä pihan liukkaaksi*

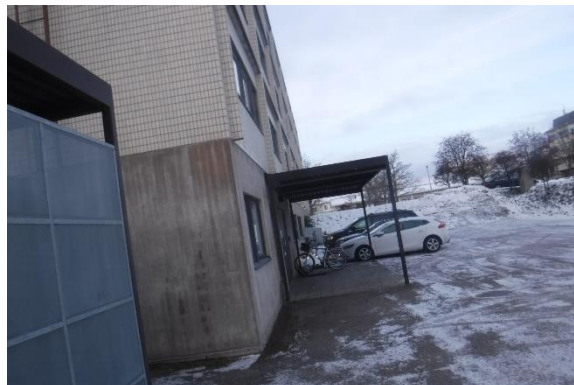
*Sisäänkäyntikatoksen vedenpoisto on räystältä valuen*

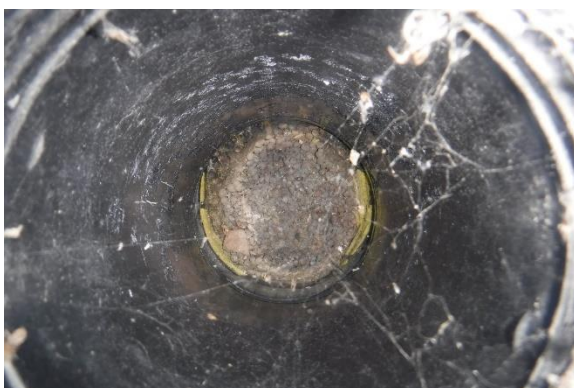
*Yläpohja tuulettuu tuuletusputkien kautta heikommin*

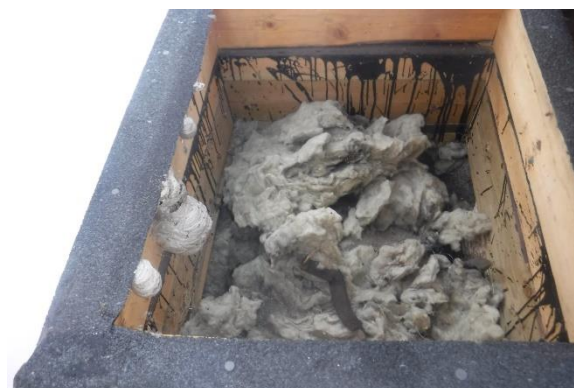
*Yläpohjan tarkastusluukut oli laitettu umpeen mineraalivillalla, luukuissa oli ampiaispesiä*

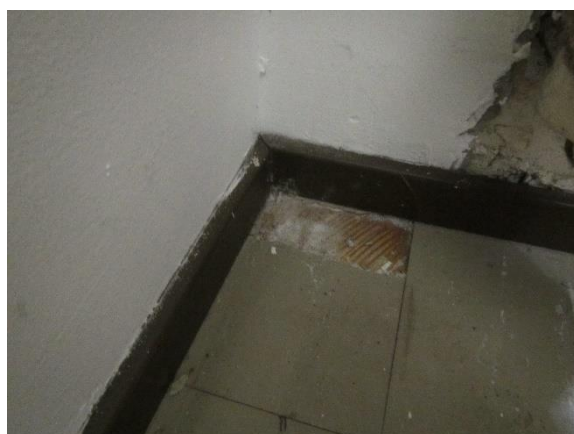
*HA.05 Harmaa vinyylilaatta, liima, tasoite sisältää asbestia (krysotiili)*

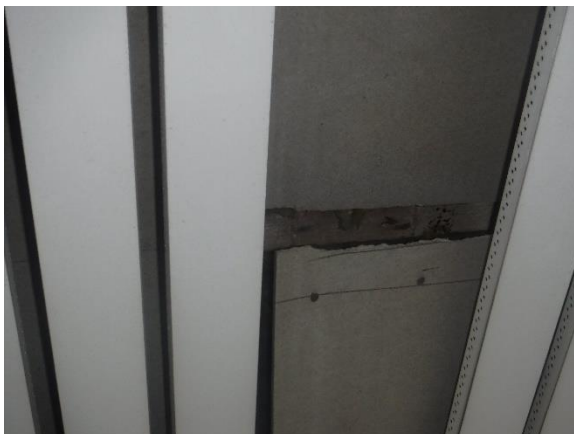
*Kovalevytyks, sisäänkäyntikatoksen pellityksen aluslevy, sisältää yleisesti asbestia*

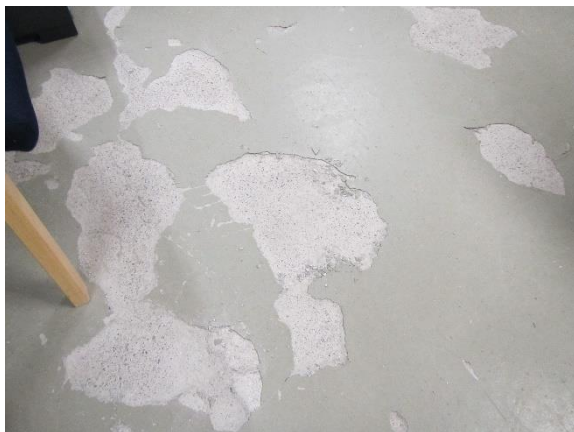
Väestösuojan vihertävässä lattiamaalipinnoitteessa (HA.10) havaittiin raskasmetallipitoisuuksia yli ylempien ohjearvojen (arseeni, lyijy, sinkki, vanadiini). Tummanruskeassa muovisessa jalkalistassa (HA.04) havaittiin lyijyä yli ylempien ohjearvojen. Pitoisuudet eivät kuitenkaan ylittäneet vaarallisen jätteen raja-arvoja, mutta suositellaan ottamaan yhteyttä paikalliseen jäteviranomaiseen ennen jätteen loppusijoitusta. PCB-yhdisteitä ei havaittu yli ohjearvojen tutkitussa materiaalissa. Ruokalan ja keittiön välissä on muovinen kynnyshylly, jonka lyijypitoisuus yleensä on korkea ja ylittää vaarallisen jätteen raja-arvon. Vastaavat listat tulee käsitellä vaarallisena jätteenä.

*Väestösuojan vihertävässä lattiamaalipinnoitteessa (HA.10) havaittiin raskasmetallipitoisuuksia yli ylempien ohjearvojen (arseeni, lyijy, sinkki, vanadiini)*

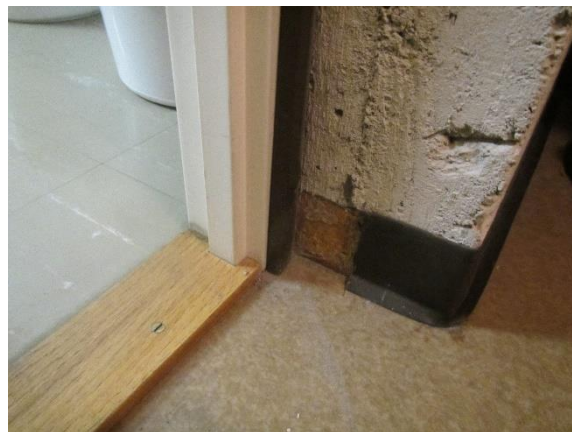
*Tummanruskeassa muovisessa jalkalistassa (HA.04) havaittiin lyijyä yli ylempien ohjearvojen*
