## Heinolan kaupungintalon kuntotutkimus kerrokset 1–3

| Päiväys | 6.10.2022 |
| Projekti | Heinolan kaupungintalon kuntotutkimus:<br>kerrokset 1–3, K22971 |
| Kohde | Rauhankatu 3, 18100 Heinola |

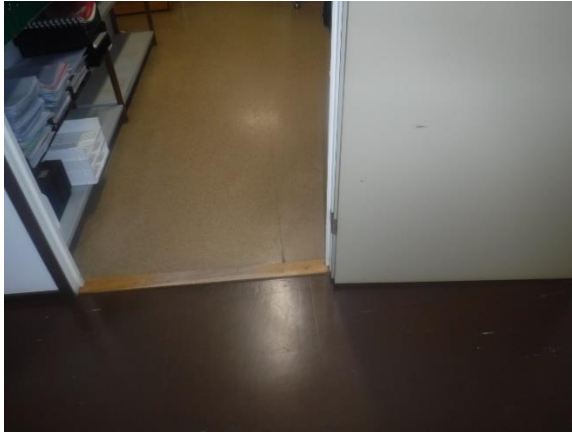
*Yleiskuva, vinyylilaatta- ja muovimattopintainen välipohja*

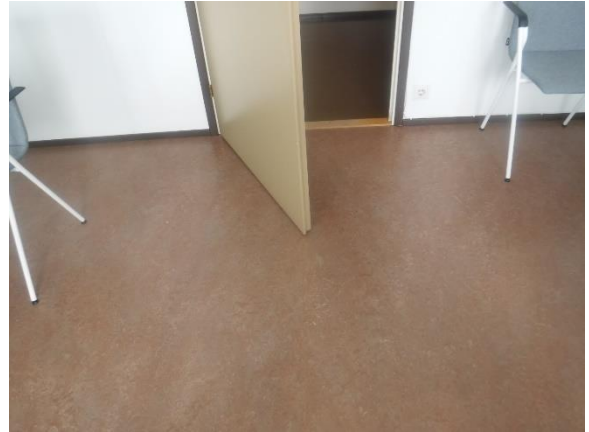
*Yleiskuva, linoleumpintainen välipohja*

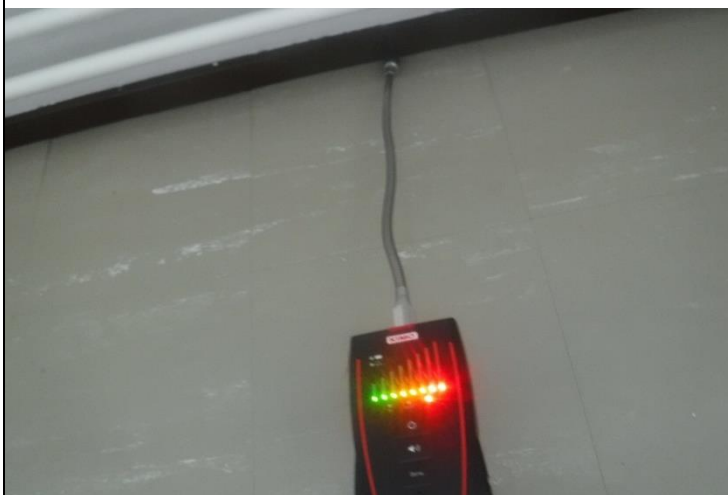
Ulkoseinän ja välipohjan/ikkunan liittymästä sekä läpivientien kohdalla havaittiin merkittäviä piste-mäisiä vuotokohtia sisäilmaan.

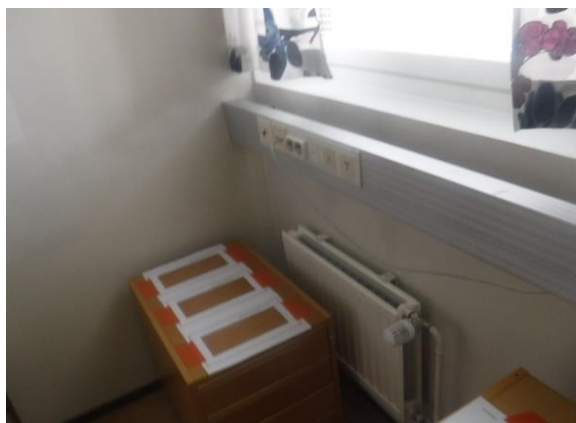
Pölyn laskeumanäytteissä todettiin teollisia mineraalikuituja, joiden määrä ylittää niille asetetun toimenpiderajan. Selkein toimenpiderajan ylitys on kolmannen kerroksen huoneesta 323 otetuissa näytteissä. Näytteissä KU.01 ja KU.02 todettiin myös lievästi toimenpiderajan ylittäviä mineraalikuituarvoja.

Kuitumittaukset toteutettiin kahden viikon laskeutuneesta pölystä.

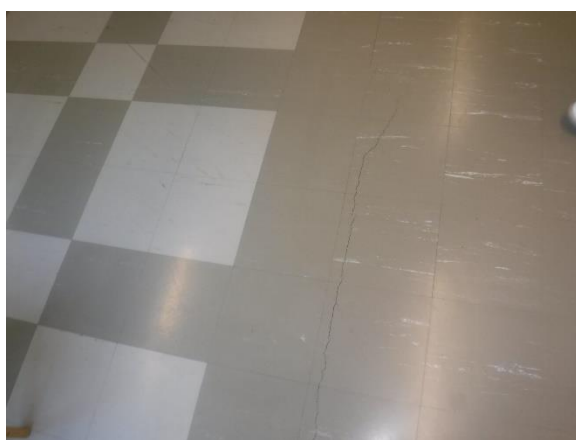
Otettujen materiaalinäytteiden perusteella vinyyli-laatoissa, kosteusvauriotilassa 137, esiintyy materiaalin kemialliseen hajoamiseen viittaavia haihtuvia orgaanisia yhdisteitä. Pitoisuudet ylittävät työterveyslaitoksen laatimia viitearvoja Bulk-näytteille.

*Ensimmäisen kerroksen vinyylilaattapintaa*

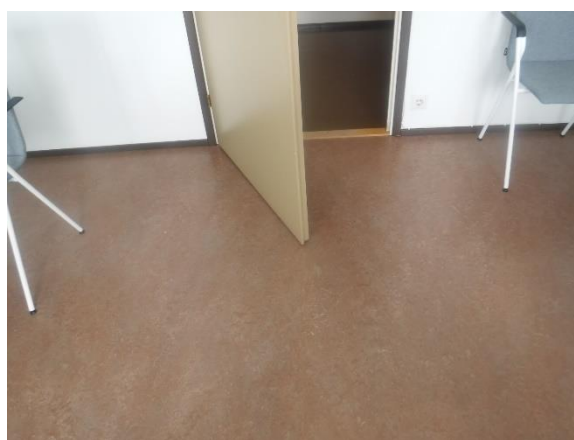
Huoneen 311 lattian linoleumista ja tasoitteesta otettujen näytteiden TVOC tai propaanihappo-emissiopitoisuudet eivät ylitä TTL:n käyttämiä viitearvoja.

*Lattian linoleumpinnoite*

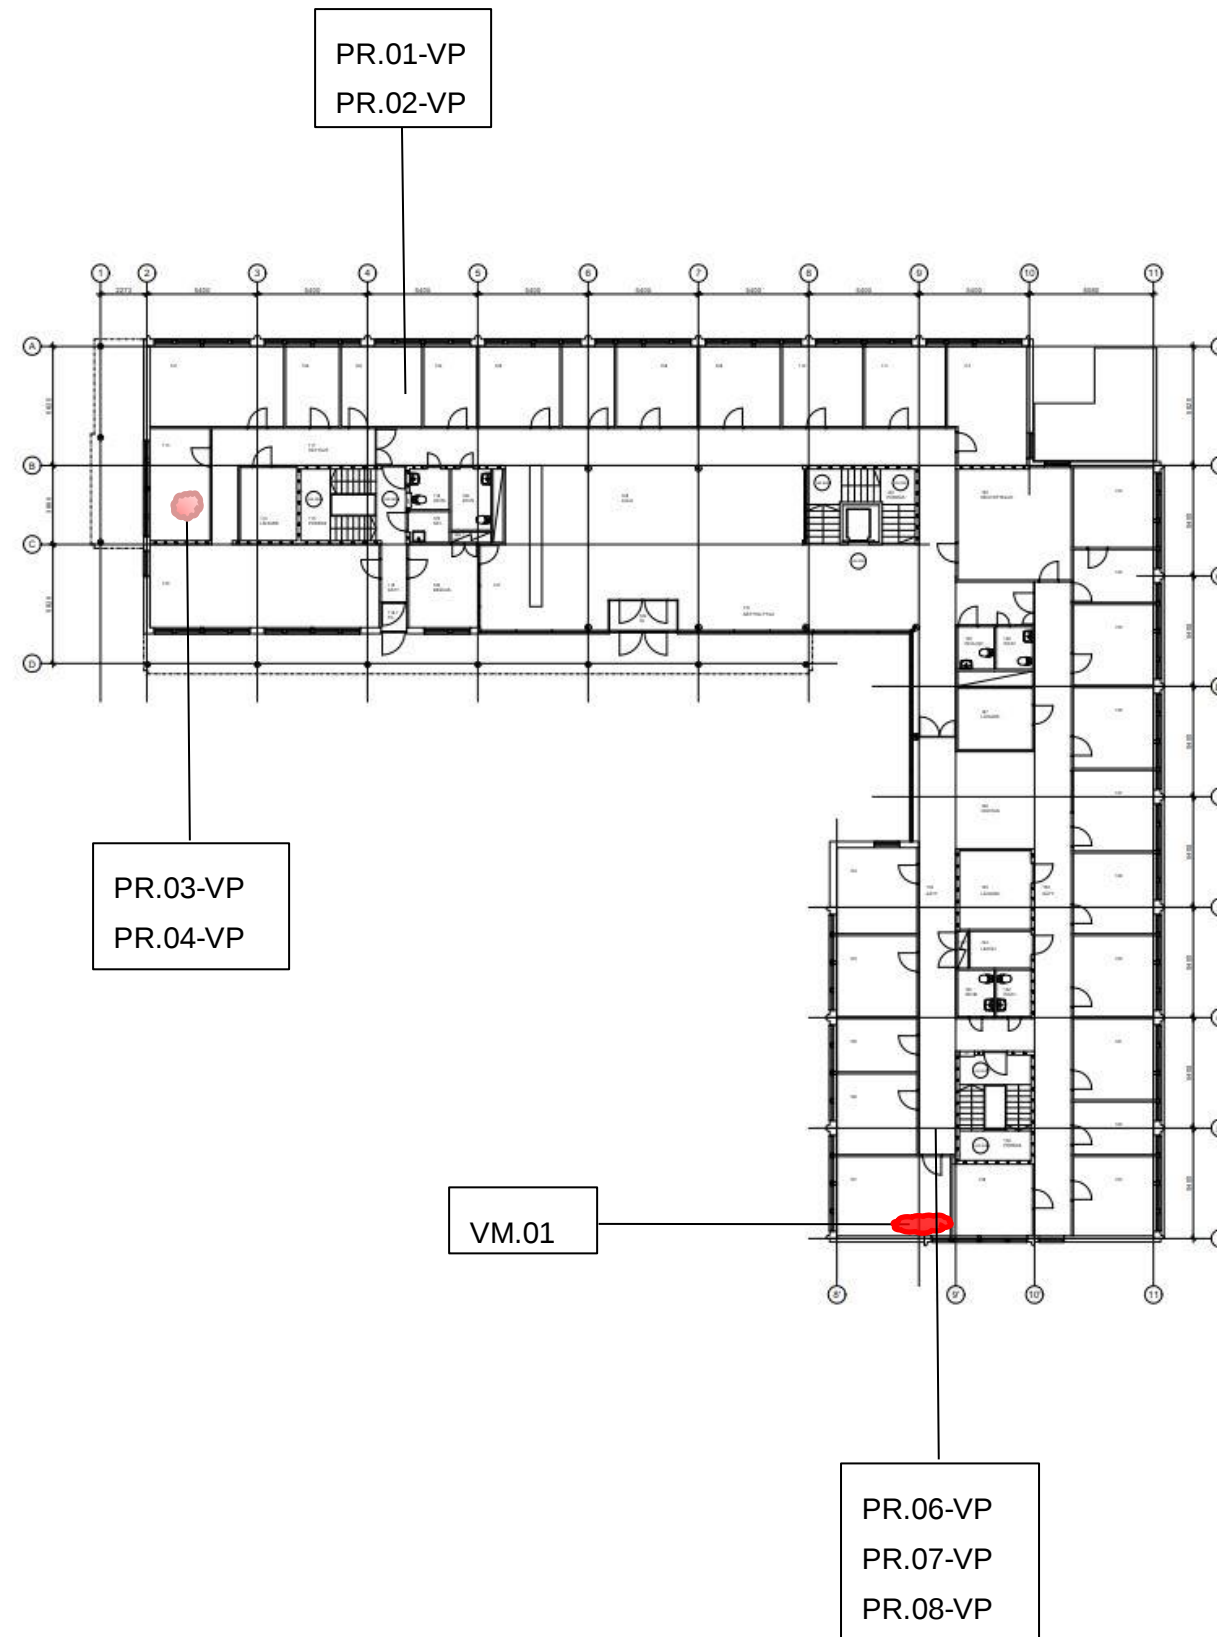
🔴 poikkeavien pintakosteusarvojen alue
