HEINOLA  
RATAKADUN YMPÄRISTÖ

SELVITYS RAKENNETUSTA KULTTUURIYMPÄRISTÖSTÄ

Raportti 5.7.2023, täydennetty 5.10.2023

Selvitystyö Ahola, FM Teija Ahola

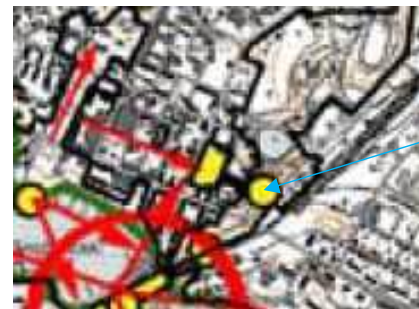
Karttaan on merkitty näkymät ja maamerkit. Yksi tärkeistä näkymistä avautuu Maaherranpuiston, Kirkkopuiston ja Vesitornin välille. Vesitorni on osoitettu erityiseksi maamerkiksi.

**Kuva:** Osasuurennos Maisema-arvot – kartasta.  
/ Puiston hoito- ja käyttösuunnitelma 2007.

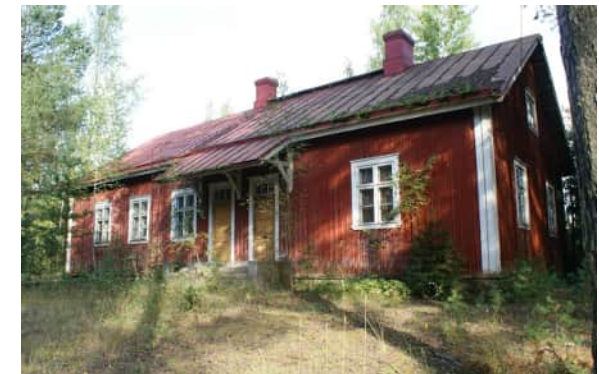
**Kuva:** Myllyjoen asemarakennus.

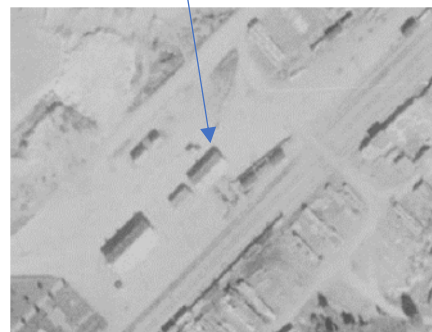
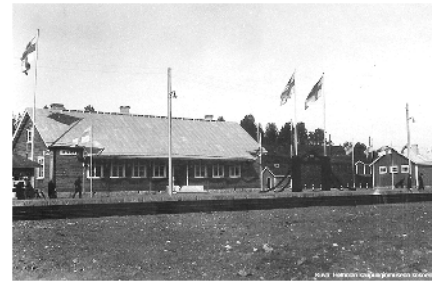
**Kuva:** Vastavalmistunut asemarakennus on vielä hirsipinnalla. Taaempänä näkyy tavaramakasiini ennen 1933 tehtyä laajennusta. / Heinolan kaupunginmuseon kokoelma.

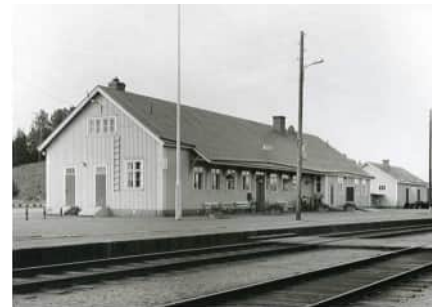
**Kuva:** Asemarakennusta on jatkettu 1950-luvun lopussa makasiinin puoleisesta päädyistä. Heinolan rautatieasema tuhoutui tulipalossa 1988. / Kuvaaja Olavi Karasjoki 1966. Suomen Rautatiemuseo. Finna.fi

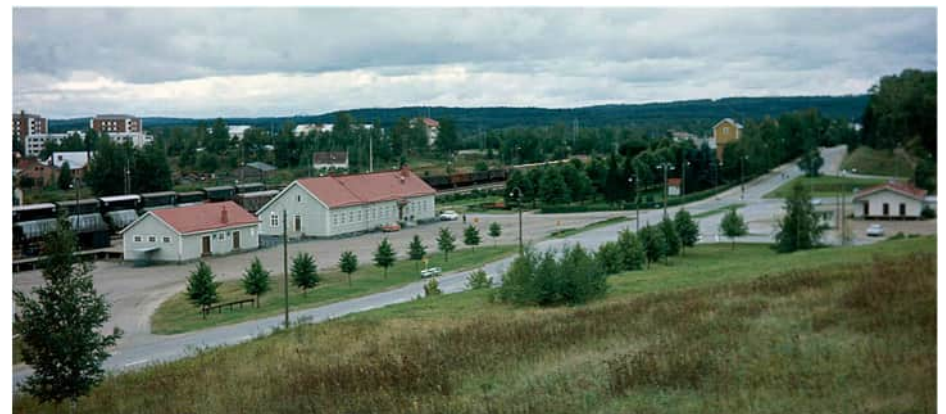
**Kuva:** Vuonna 1969 otetussa kuvassa näkyvät Ratakadun lehmukset nuorina puina. Niiden luona on hevospuomi. Tavarasuojan ja radan välissä on puinen lastaussilta. /Valokuva Urheilukentän mäeltä Heinolan rautatieasemalle ja ratapihalle. Valokuvaaja Markku Meriluoto 14.09.1969. Resiinan Vaunut-sivusto.

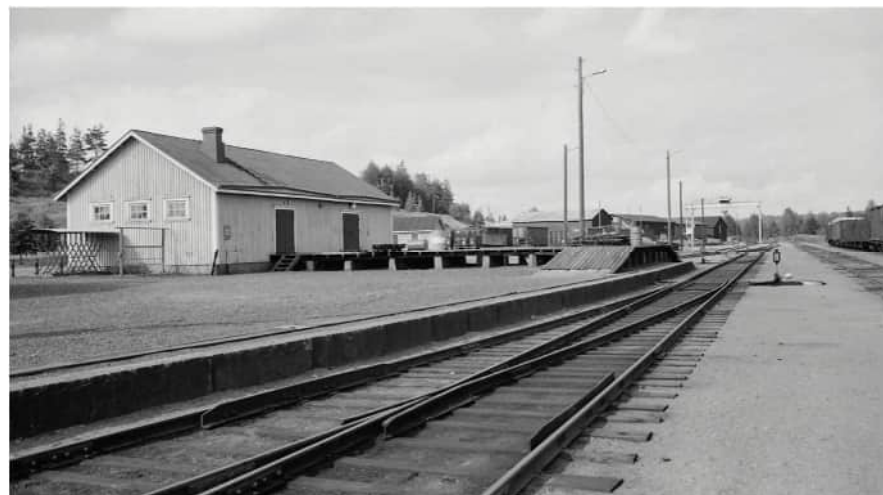
**Kuva:** Tavaramakasiini ja vanha kivipilareille tehty puinen lastauslaituri. Vaja näkyy taustalla. /Resiina, Vaunut. Tapio Keränen 1971.

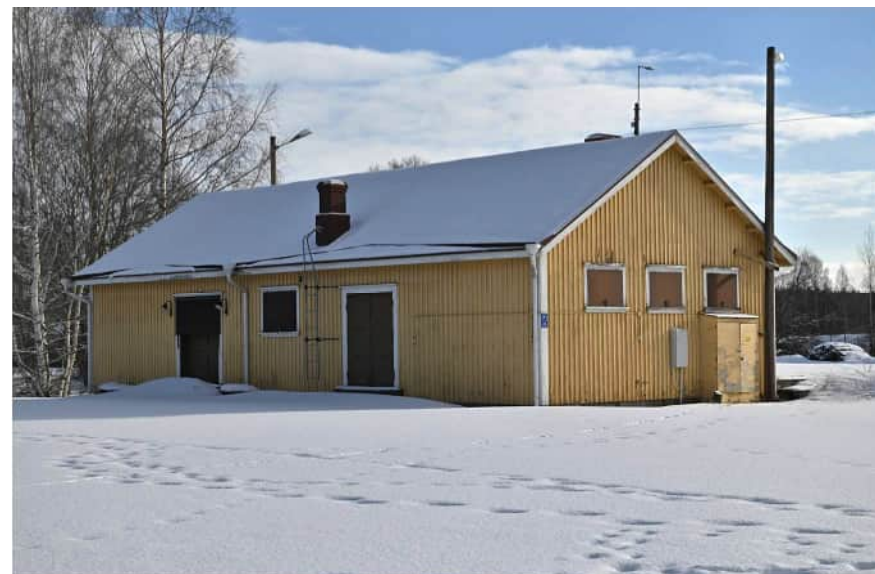
**Kuva:** Makasiinin toimistotilojen puolella on ollut puulämmitys. Ikkunapuitteet ovat säilyneet suojalevyjen alla.

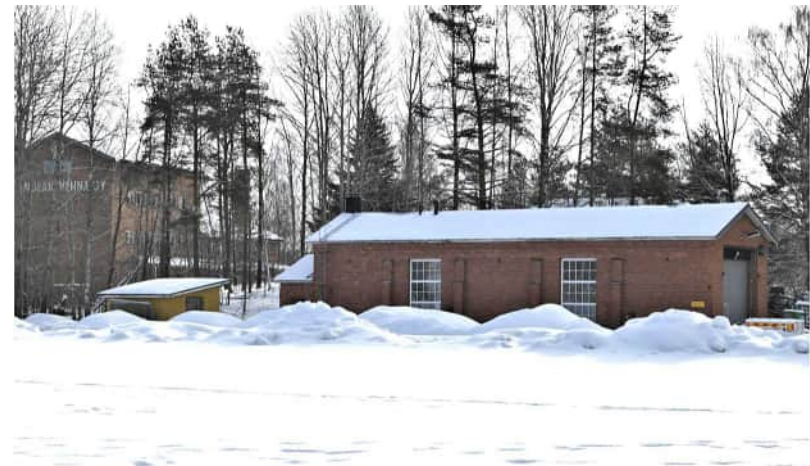
**Kuva:** Suunnittelualueen ulkopuolelle jää ratapihan itäpuolella sijaitseva yksipilttuinen veturitalli vuodelta 1931. Rakennus on muurattu tiilestä. Rakennuksesta on 2010–11 uusittu päädyn ovi (nosto-ovena), ikkunat (karmijako vaihdettu, rimointu alkuperäisen kaltainen) ja vesikatto (profiilipelti, edellinen huopaa; savutorvet poistettu). / Moottorivaunuvaja, arkkitehti Jarl Ungernin piirustus nro 1853, pohja, 2 leikkaus, 3 julkisivu. Muutostöimenpiteitä oli tehty mm. 1942.

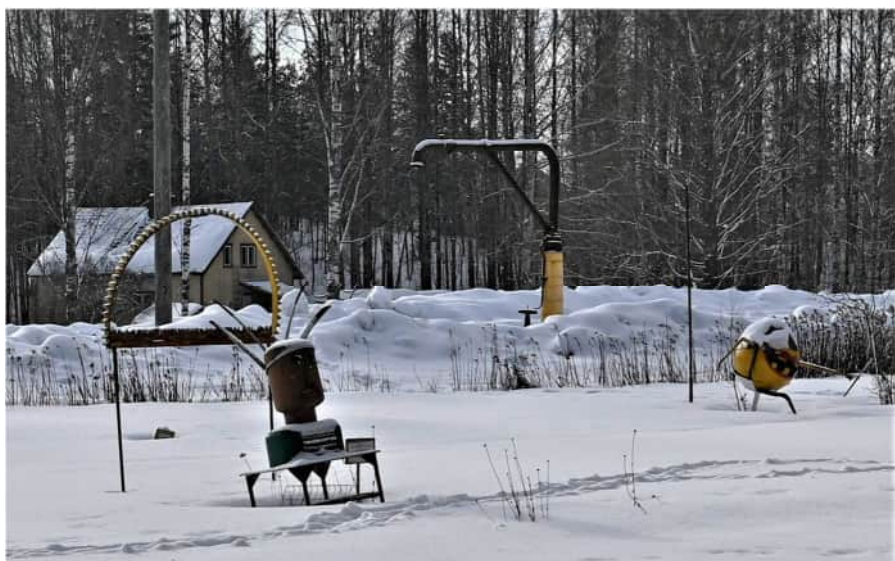
**Kuva:** Vesitornin kohdalla raide nro 2 ja 3 välissä on säilynyt **vesiviskuri**. Putken päällä on ollut opastelyhty.

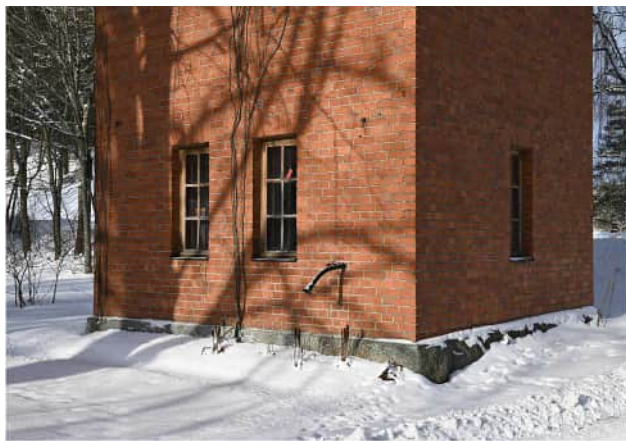
**Kuva:** Lohkokivijalka. Kapeat ikkunat.

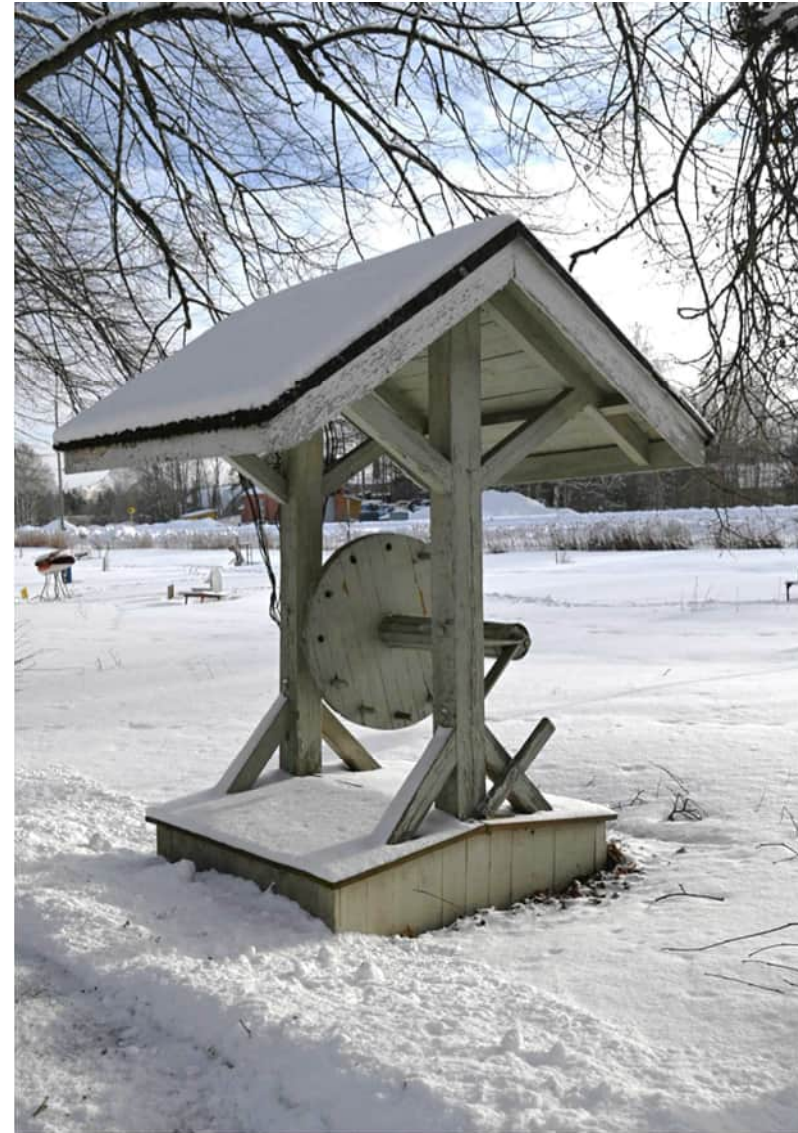
**Kuva:** Asemapuistossa keskikäytävän varrella, saunaa vastapäätä, on säilynyt alkuperäinen vinssikaivo. Pallopuut, käytävät ja kukkapenkit ovat hävinneet radan ja lehmuskujan välisestä eduspuistosta. Entiset käytävät erottuvat nurmessa matalina painanteina. Alueella on ITE-taiteilija Vesa Väänäsen työstämiä, metallista ja erinäisestä romusta työstämiä teoksia.

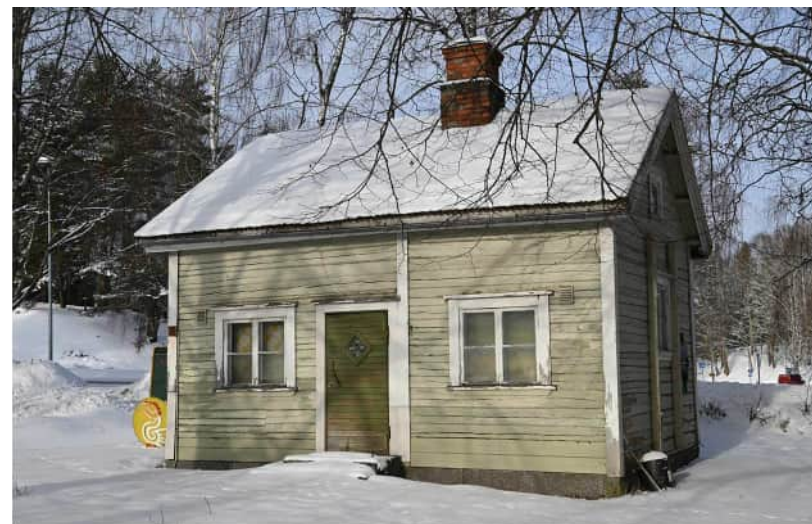
**Kuva:** Rautatieläisten asuinalueen saunarakennus on asemapuiston puolella. Yhden seinän osalta pari alinta hirsikertaa vaihdettu, myös listoja paikkokorjattu. Päätykolmioiden ikkunoissa ei ole enää välipystypienaa.

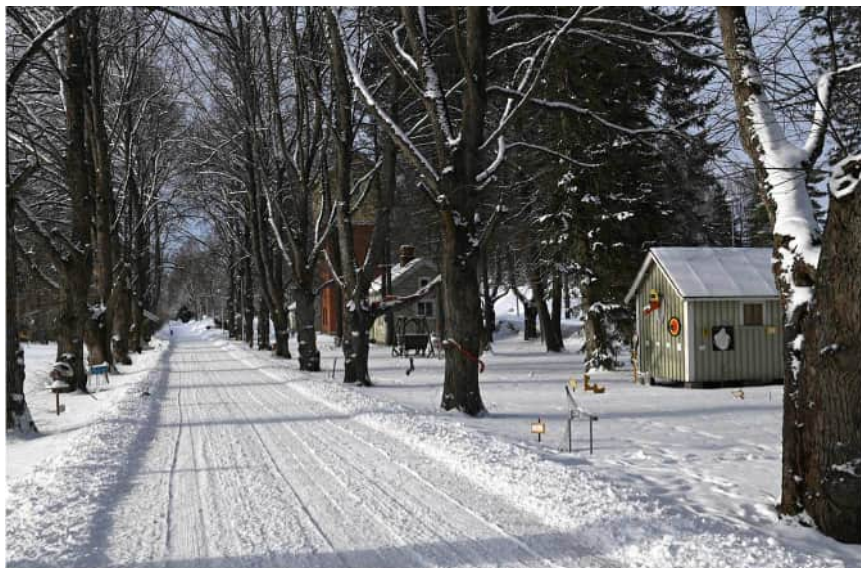
**Kuva:** Vaja on lehmuskujan ja Ratakadun välissä, oviaukko kadulle päin.

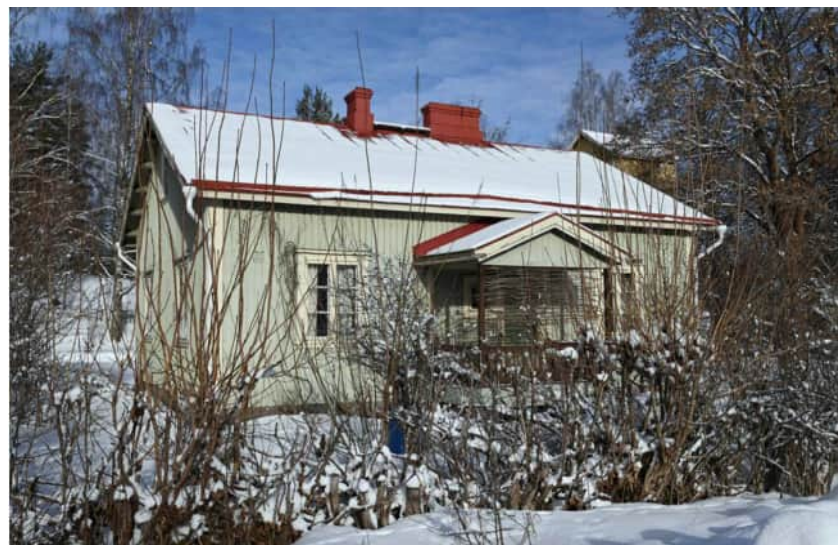
**Kuva:** Julkisivu radan suuntaan. Pensasaita pihan ympärillä; radan puolella leikkaamatta.

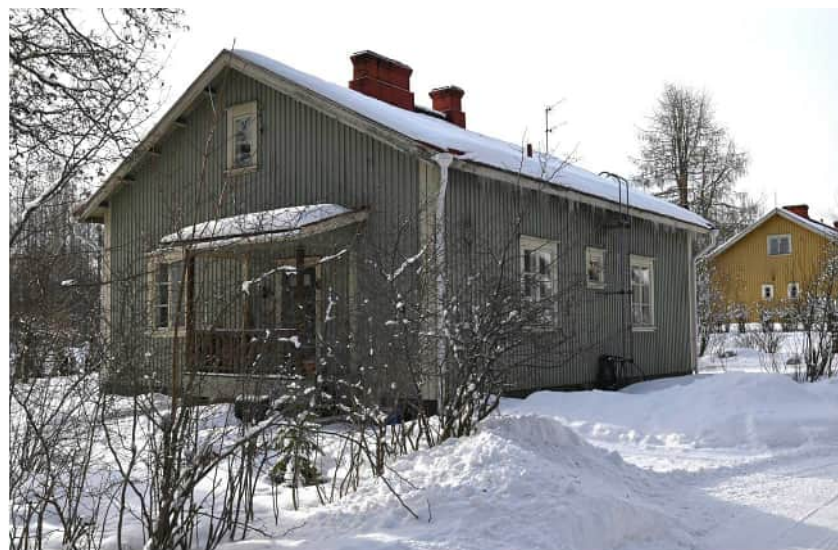
**Kuva:** Julkisivu raitille päin. Kuistien puukaiteet uusittu. Pystylaudosta jäänyt pois piirustuksen mukainen muotoilu.

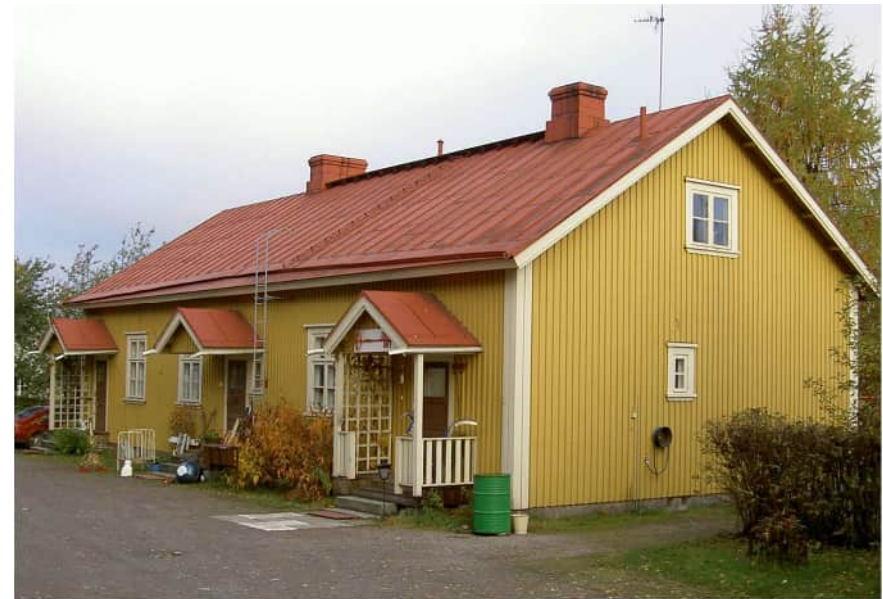
**Kuva:** Julkisivu raitille päin (kuva 2005). Talon lounaispuolella on ollut kaivo?

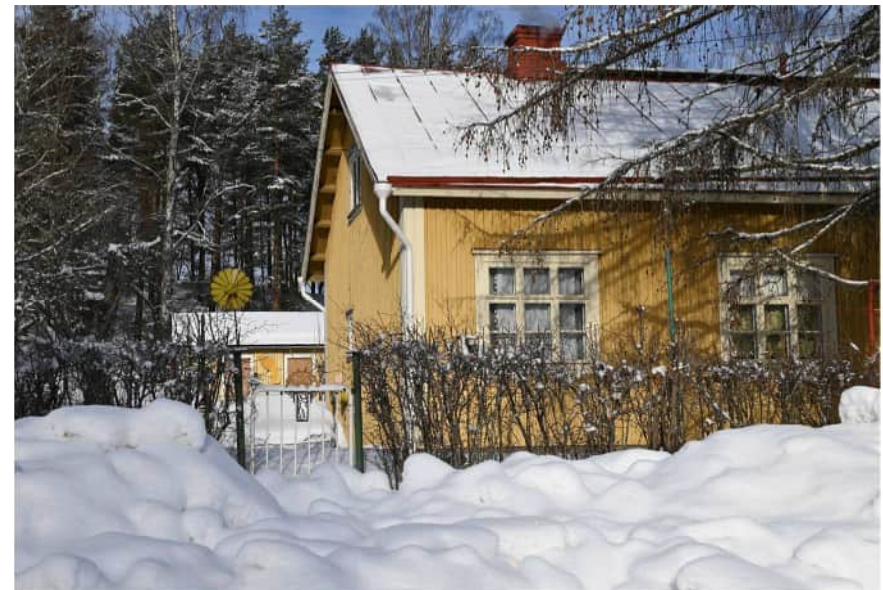
**Kuva:** Julkisivu radan suuntaan.

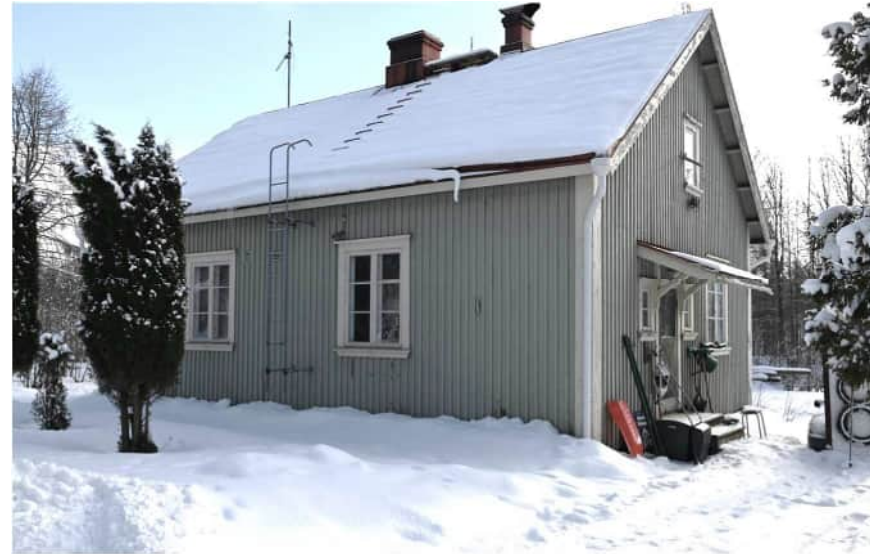
**Kuva:** Julkisivu raitille päin. Kaikissa taloissa on vanhat sisään–ulos-aukeavat ikkunat, joissa suorat vuorilaudat, lippalauta ja vesilaudan alapuolella viistoreunainen koristelista.

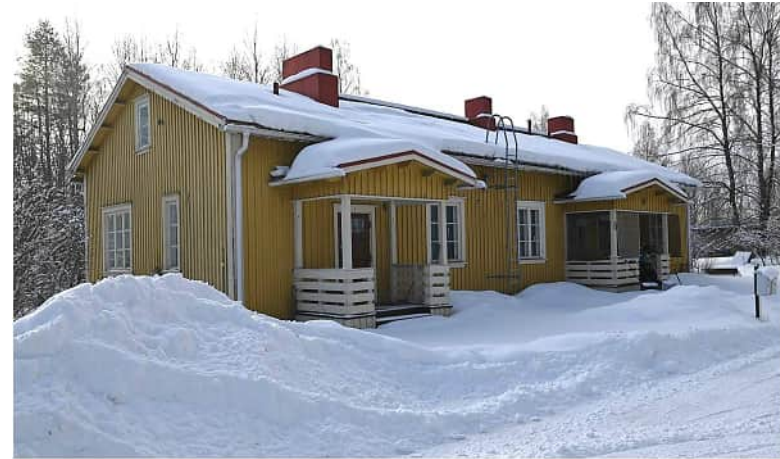
**Kuva:** Julkisivu raitille päin. Kahden perheen asuinrakennus. Eteläpäädyssä oli konttorihuoneen kuisti.

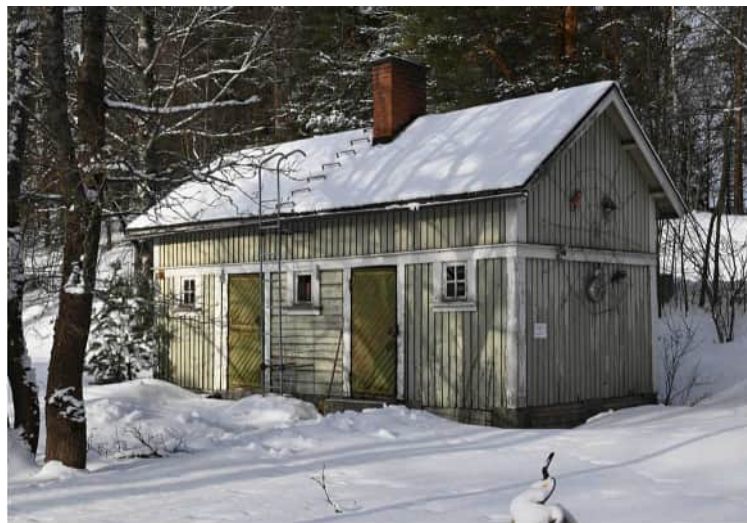
**Kuva:** Asuinalueelle rakennettiin kaksi samanlaista yhden perheen käyttöön tarkoitettua ulkorakennusta, joihin tuli navetta, käymälä ja halkovaja. Kuvassa asemapäällikön talon ulkorakennus. Tiilipiiput on tehty jälkeenpäin.

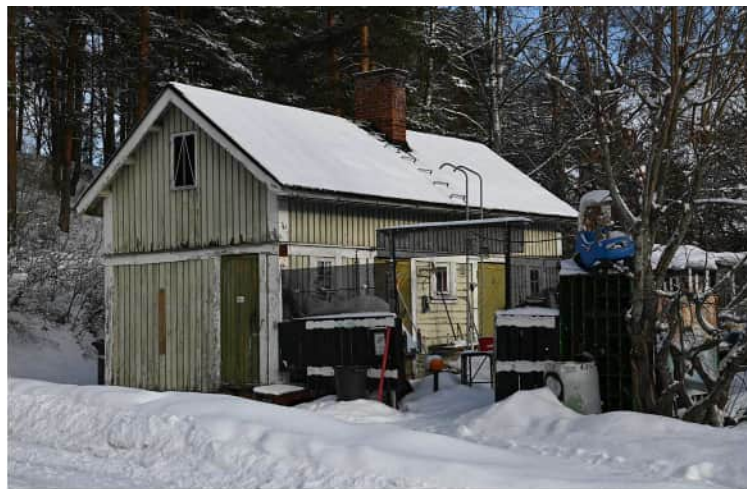
**Kuva:** Ratamestarin pihapiiriin kuuluva ulkorakennus. Rakennuksen takana on matala pulpettikattoinen lisäsiipi.

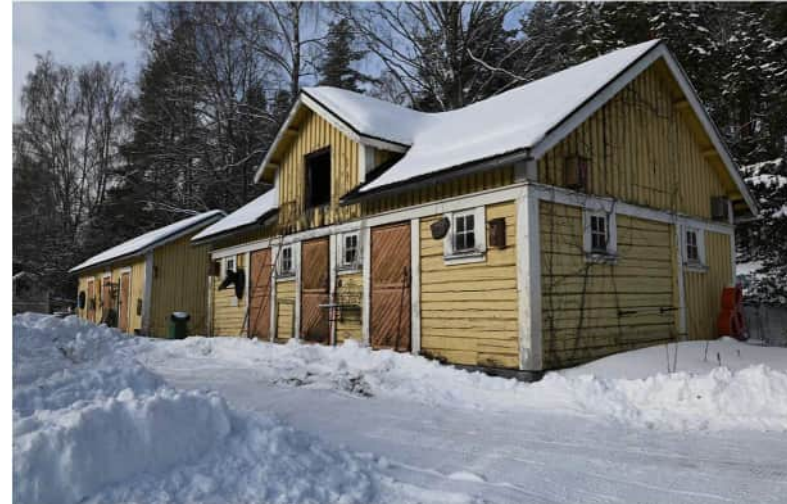
**Kuva:** 1930-luvun alussa rakennettu harvalaudoitettu halkovaja on isomman talousrakennuksen vieressä kolmen perheen asuinrakennusta vastapäätä. Talousrakennuksessa on alkamassa tulipalon jälkeiset kunnostustyöt.

Halkovajojen tyyppipiirustuksissa vuodelta 1931 sekä muutospirustuksissa vuosilta 1939 ja 1958 on Jarl Ungernin signeeraus. Alkuperäinen halkosuoja-aitta -tyyppipiirustus on tehty 1920-luvun puolivälissä, ja sitä on ensimmäisenä käytetty mm. rataosuuden Nurmee-Kontiomäki-Oulu liikennepaikoilla. Heinolaan rakennettiin ensin kaksi halkovajaa, joista asuinalueelle kolmihuoneinen ja asemapihaan kaksihuoneinen (jälkimmäinen on purettu). Vuonna 1944 on rakennettu kolmas, halkovaja-käymälä, asuinalueelle, ja 1958 on tehty muutospirustus makin poistamista varten.

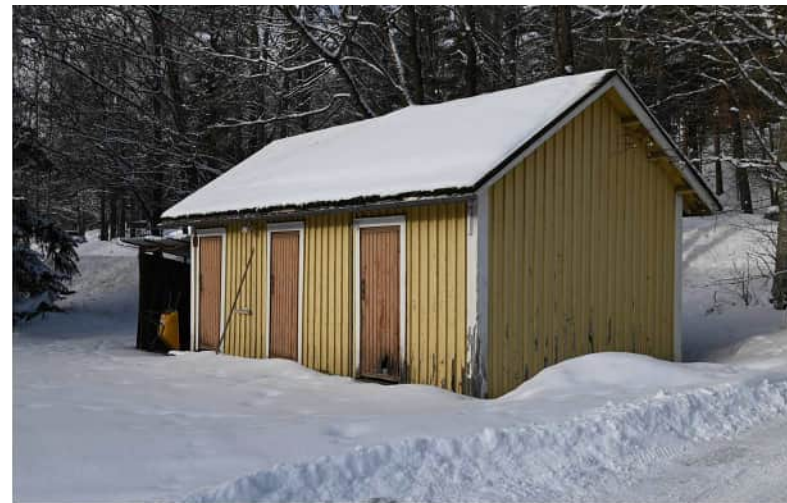
**Kuva:** Samaa alun perin 1920-luvulla suunniteltua halkovajan tyyppipiirustusta soveltaen rakennettiin kaikki Heinolan aseman halkosuoajat. Kuvassa näkyvä halkovaja on tehty 40-luvun puolivälin paikkeilla tuolloin rakennetun asuinrakennuksen yhteyteen. Sen seinien laudoitustapa, ovipaneelin suunta ja sokkelimateriaali ovat erilaiset kuin vanhemmassa 30-luvun halkovajassa.

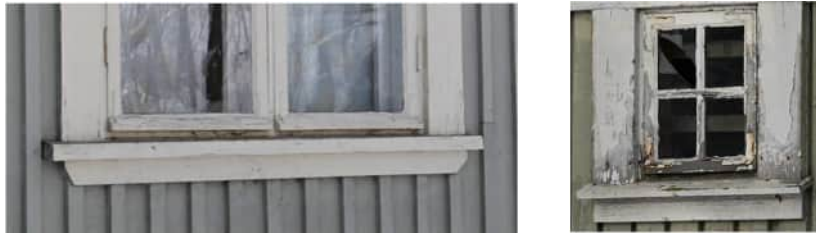
**Kuvat:** Asema-alueen rakennusten ikkunoissa on käytetty tasajakoista ruudutusta. Pieni, mutta tärkeä tyyllinen elementti on ikkunoiden vesilauta ja sen alapuolinen viistetty tai suora lista, maalattuna samalla värillä kuin ikkunoiden vuorilaudat.

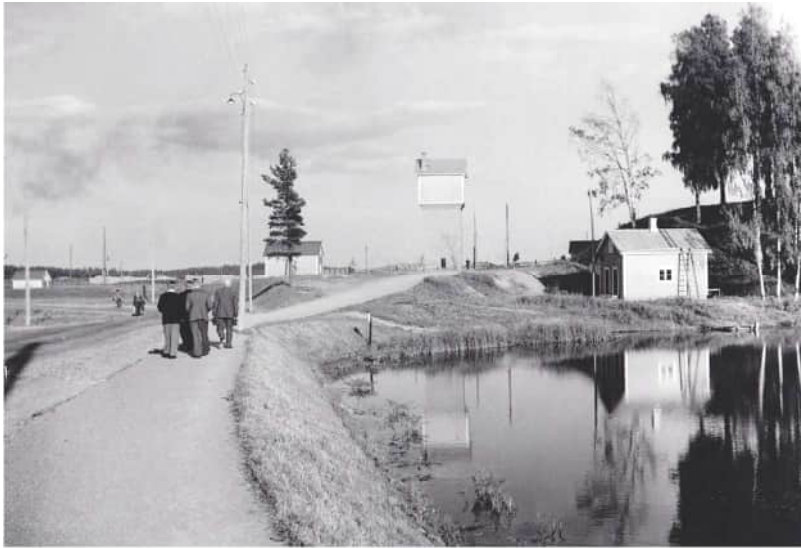
**Kuva:** Kirkkolammen ja asemapuiston ympäristöä 1930-luvun alussa. Lammen rannalla VR:n pumppuhuone sekä taaempaan palokalustovaja (nyk. lähempänä sauna), sauna-pesutupa ja vesitorni. / Heinolan kaupunginmuseon kokoelmat.

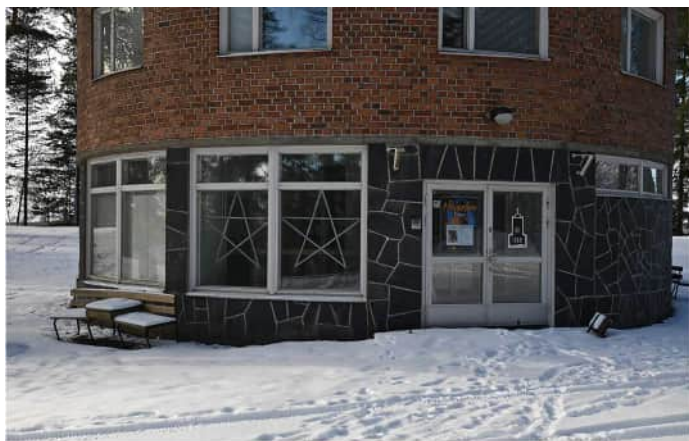
**Kuva:** Vesitornin sisäänkäynti ja liuske kivillä verhoiltu sokkeli.

Heinolan vesitorni lukeutuu viime sotien jälkeen rakennettuihin monitoimitorneihin (vesilinna<sup>33</sup>), joihin tuli vesisäiliöiden lisäksi muitakin tiloja, kuten asuntoja ja toimistoja. Heinolan vesitorni sisälsi valmistuessaan vesisäiliön ja sen alapuolella asunto-, toimisto- ja huoltotiloja. Itä-Hämeen matkailuyhdistys perusti Kahvila Vesitornin keväällä 1954, ja hoiti sitä vuoteen 1995.<sup>34</sup> Näköalakahvila on tornin ylimmässä kerroksessa, noin 70 m korkeudella Kyminvirrasta.

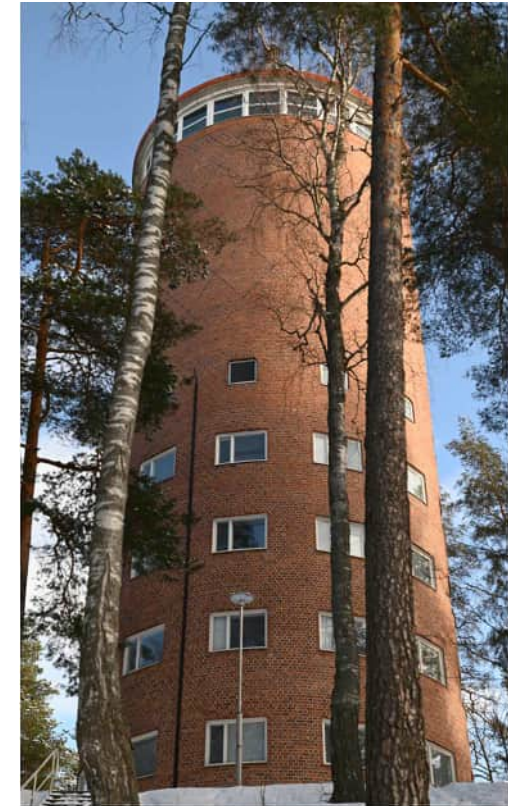
**Kuva:** Vesitornin julkisivupiirros.

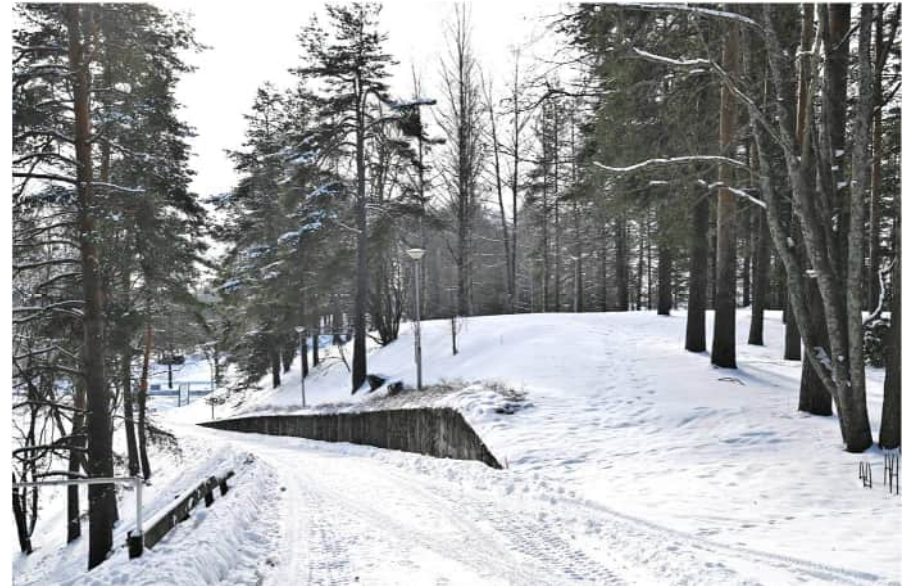
**Kuva:** Vesitornille nouseva ajoväylä on tuettu liuskekipipintaisella tukimuurilla. Taaempana näkyy harjun poikki leikkaukseen tehty Kauppakatu.

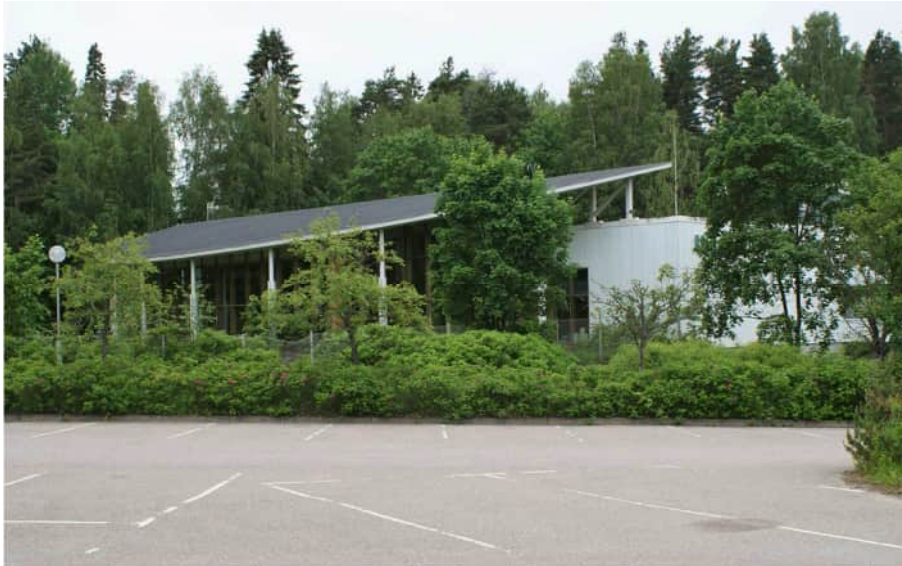
**Kuva:** Uimahallin eteläjulkisivun kaareva katos (terapia-allasosaston edustalla) on tehty 2000-luvun vaihteessa toteutun remontin yhteydessä. /Valokuva vuodelta **2014**.

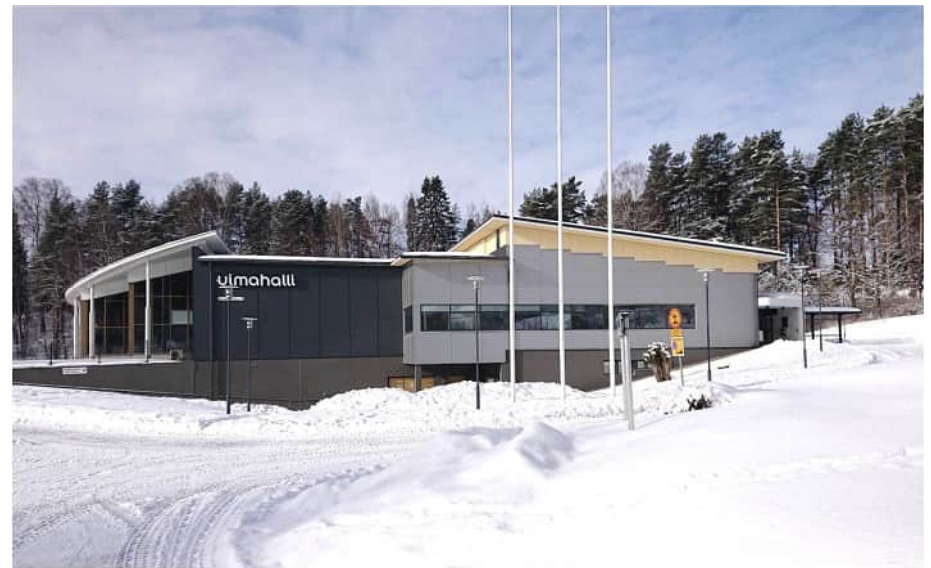
**Kuva:** Julkisivu itään. Viimeisimmän peruskorjaussuunnitelman laati Arkkitehtitoimisto Minkkinen Oy 2014, remontti valmistui **2016**. Tässä yhteydessä uudistettiin julkisivuja ja rakennusta myös laajennettiin / korotettiin. Rakennuksen julkisivuissa on käytetty pääasiassa teräsaaltolevyä (Ruukki Oy) ja kuitusementtilevyä (Cembrit). Sokkeli on betonia ja vesikate bitumihuopaa.

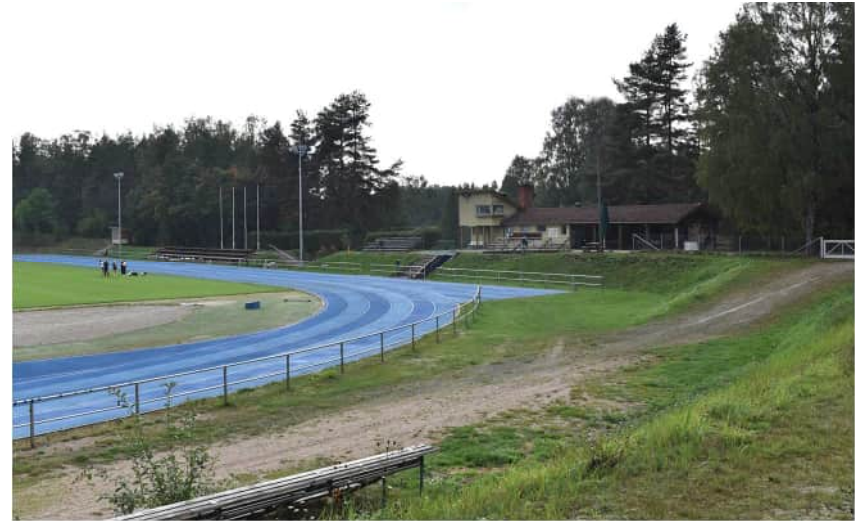
**Kuva:** Vuonna 1951 valmistunut pukusuojarakennus kuvattuna suppaan perustetun kentän koilliskulmalta. Alakatsomon oikealla puolella on alkuperäisellä paikallaan säilynyt pääportti kentälle. Juoksuradalla on sininen Conipur-päällyste.

Vuonna 1951 yleisurheilukentälle rakennettiin arkkitehti Einari Teräsvirran suunnittelema pukusuojarakennus, ja 1967 urheilukenttä laajennettiin täysimittaiseksi. Heinolan urheilupuisto on toiminut urheilupaikkana eikä siellä ole ollut esiintymislavoja, paviljonkeja taikka muita puistoille tyypillisiä rakennuksia tai rakennelmia. Urheilupuiston peruskorjaus tehtiin 2008.

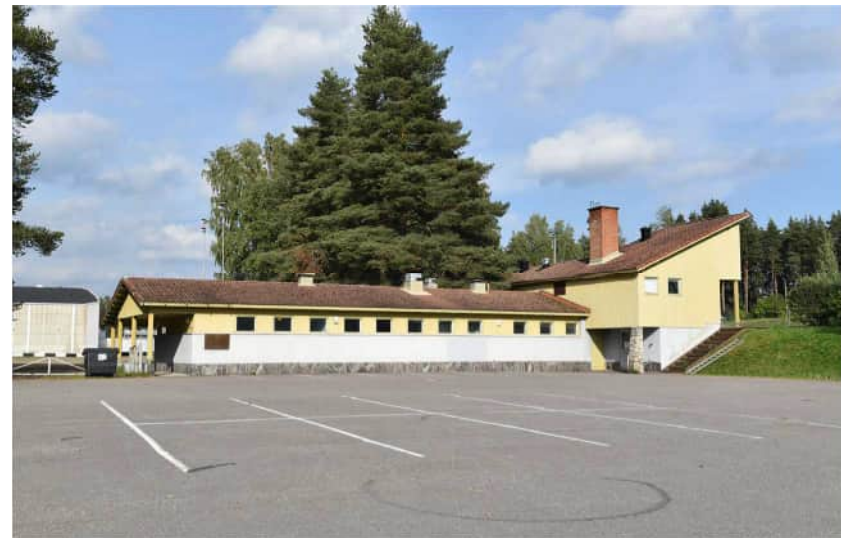
**Kuva:** Pukusuojat ja peseytymistilat sijaitsevat rakennuksen pitkässä siivessä, joka rajautuu urheilukentän viereiseen asfaltoituun pysäköintialueeseen.

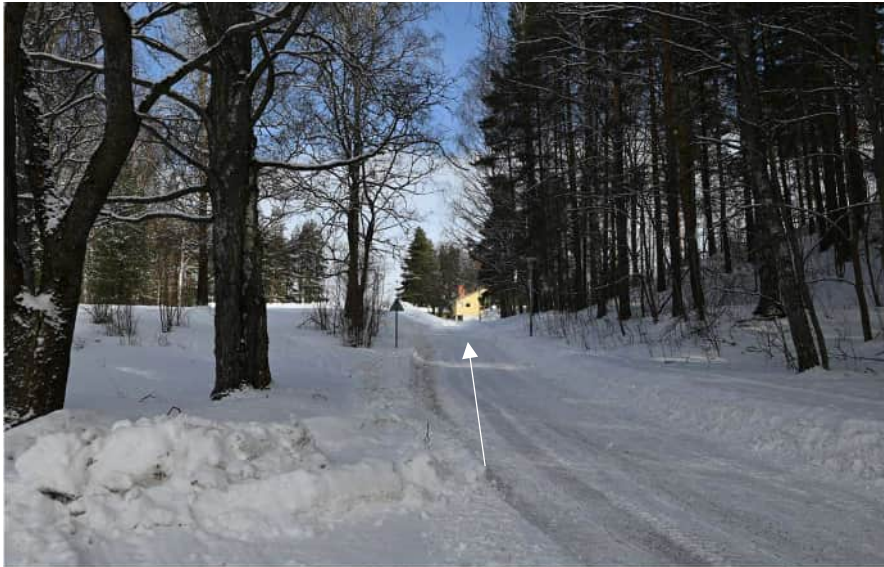
**Kuva:** Urheilukentän pukusuojarakennus näkyy pääterakennuksena harjun kuvetta nousevalle kevyen liikenteen väylälle. Rakennus näkyy myös ohi kulkevalle Urheilukadulle.

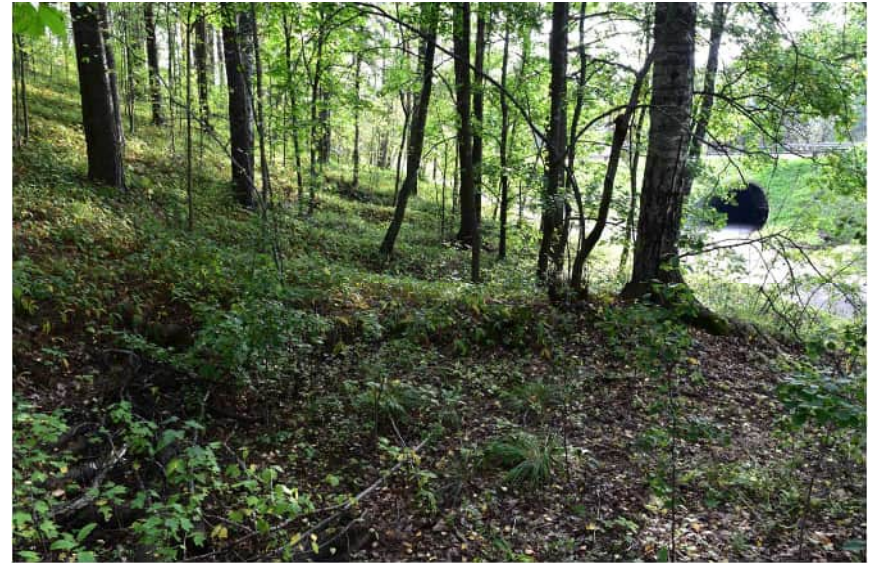
**Kuva:** Harjun länsirinteessä on ainakin 10 erikokoista kaivettua kuoppaa, joista osassa on jäljellä seinäkiveystä. Ne lienevät Supin asutukseen liittyviä perunakuoppia.

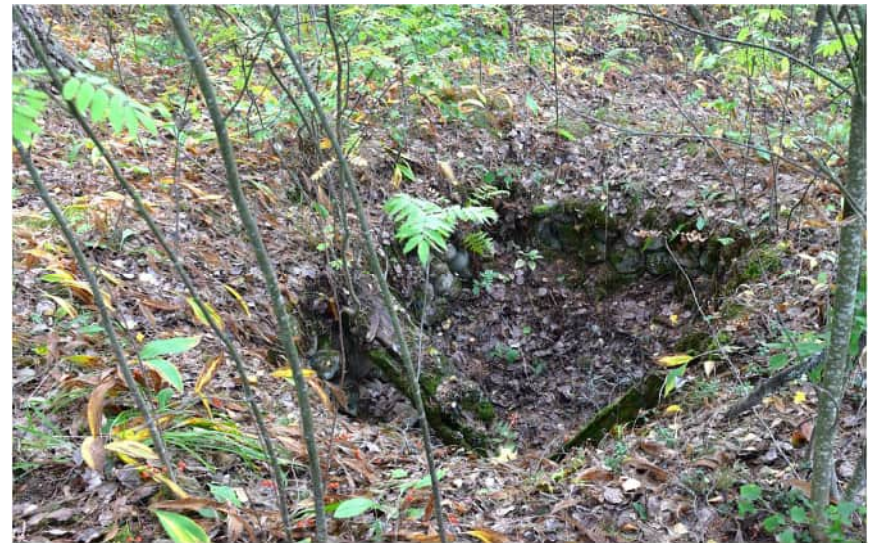
**Kuva:** Luonnonkiviseinäinen maakuoppa harjurinteessä.

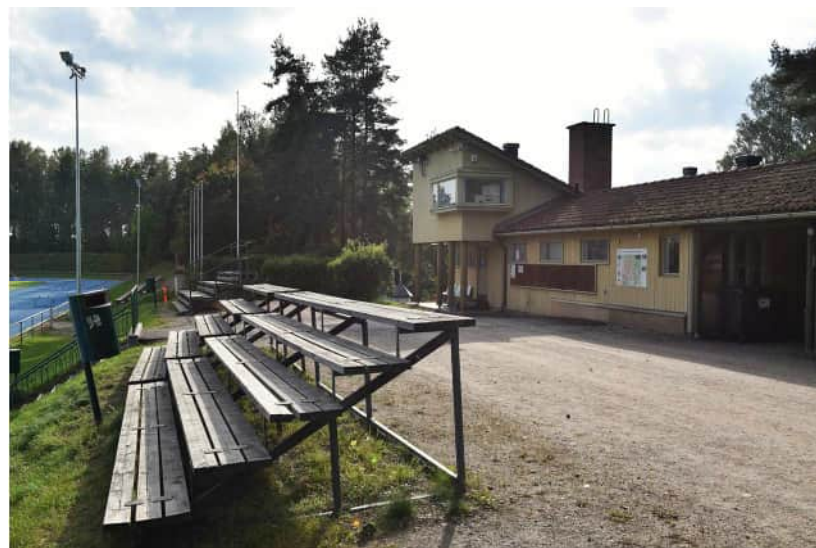
**Kuva:** Urheilukentän pukusuojarakennus ja yleisurheilukentän katsomo.

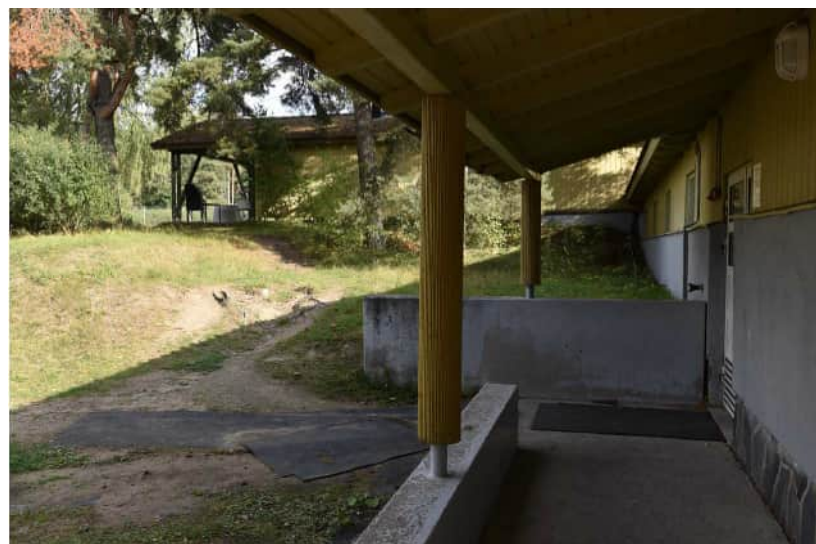
**Kuva:** Pukusuojasiiiven pohjoisjulkisivun ovelle johtavaa katosta ei ole vuoden 1950 piirustuksissa. Alun perin ovi sijaitsi päädyssä (jossa nyt ikkuna). Ilmakuvista päätellen katos on tehty aikaisintaan 1960-luvulla, mutta yksityiskohdiltaan samanlaisena (pylväät ja katonkannattajien muotokieli).

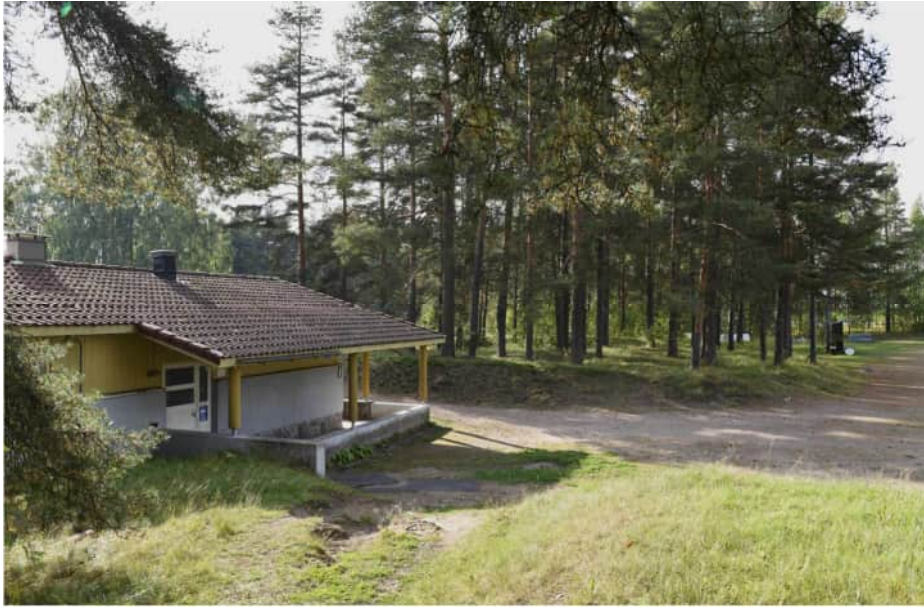
**Kuva:** Pohjoissivun katoksellinen sisäänkäynti. Metsäpohjoinen viheralue.

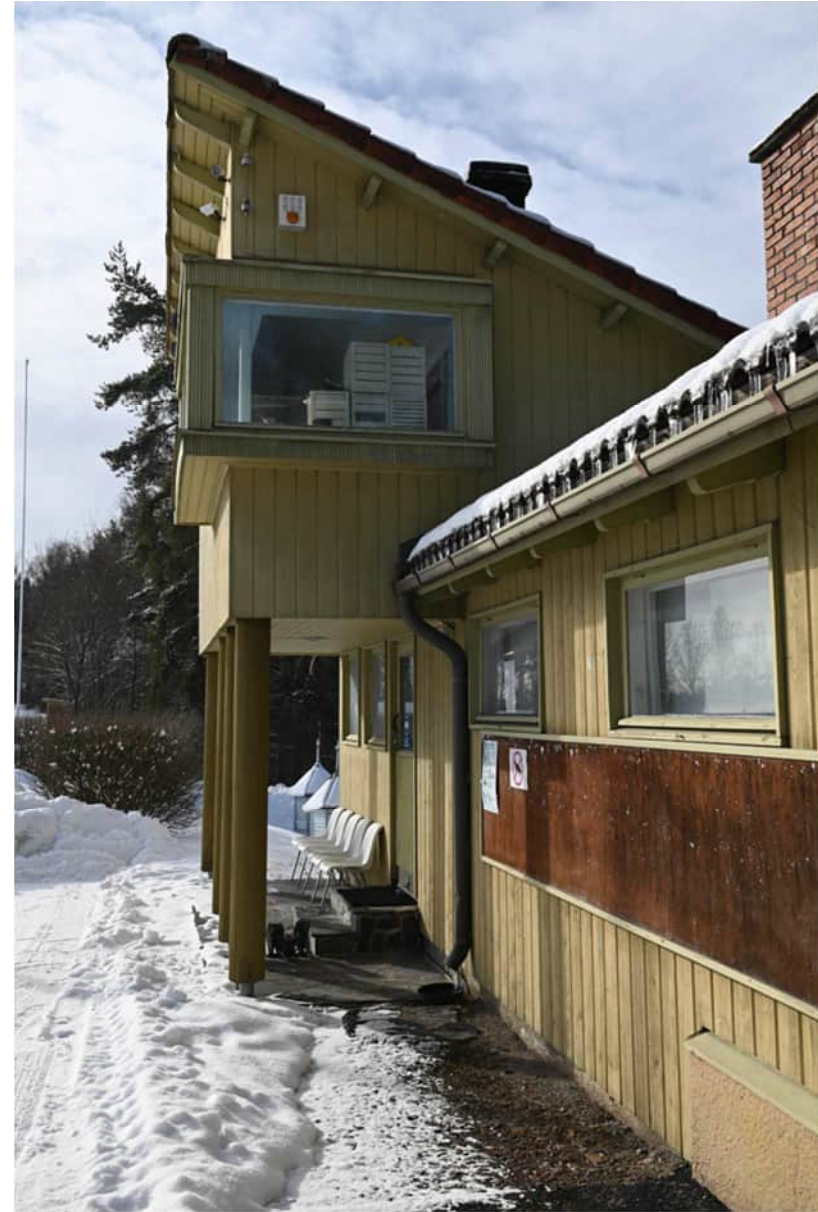
**Kuva:** Kuuluttamo.

Pukusuojarakennus on säilynyt tyyllisesti eheänä; jokunen ovi ja ikkuna uudempi, laajennusta tuskin erottaa. Rakennukseen ei ole 80-luvun jälkeen tehty perusparannuksia. Vuonna 2023 tilat ovat pitkälti entisessä käytössä. Kioski on urheilutapahtumien aikaan auki seurojen toimesta, mutta muina aikoina yläkerran tilat ovat kaupungin liikuntapaikkahoitajien taukotiloina. Urheilijat voivat käyttää alakerran puku- ja pesutiloja. Yläkerran tornihuone toimii kuuluttamona vanhoin laitteistoin.

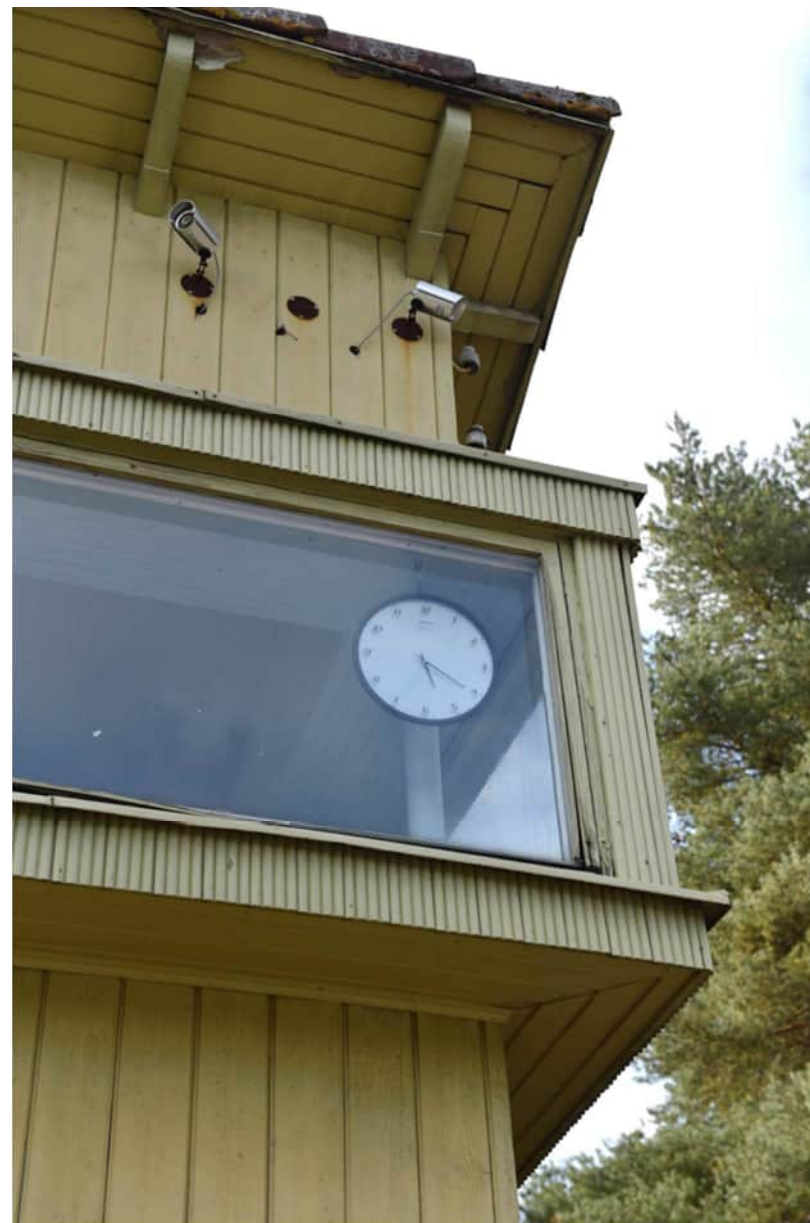
**Kuva:** Pukusuojarakennuksen kuuluttamon kulmaikkuna.

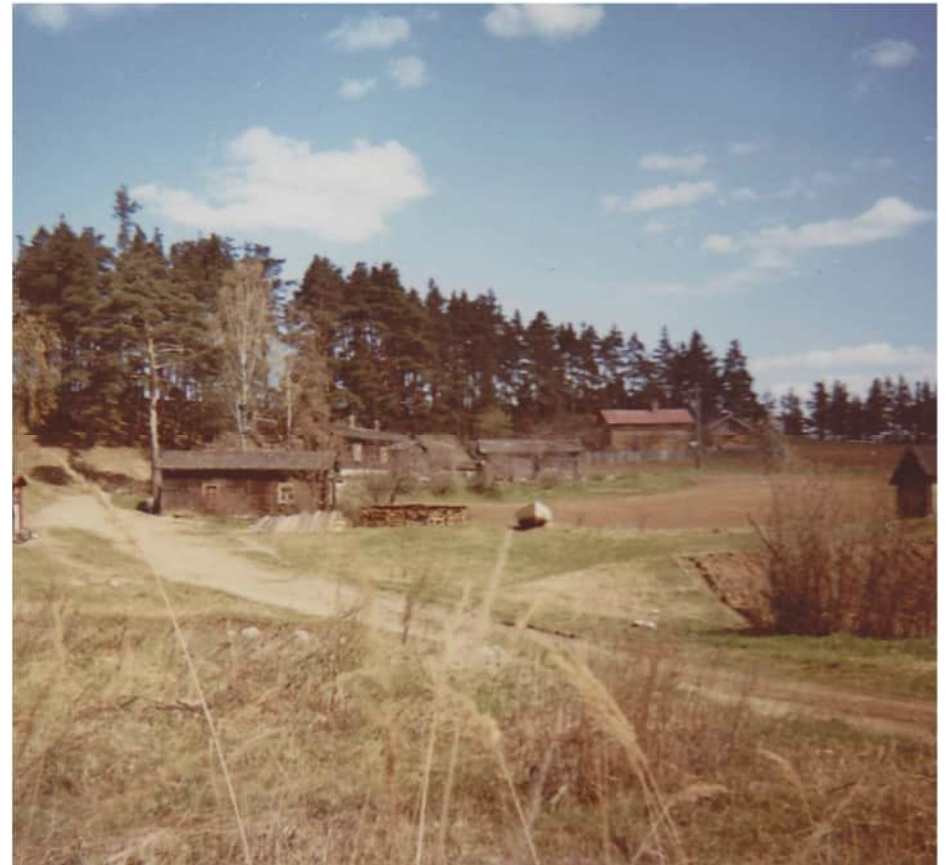
**Kuva:** Supin vanhaa työläisasutusta harjun juurella. Rakennuksista on edelleen olemassa kuvassa keskellä näkyvä kahdella piipulla varustettu Salmisen talo. / Heinolan kaupunginmuseon kokoelma.
