# Harjupuisto

## Nykytila

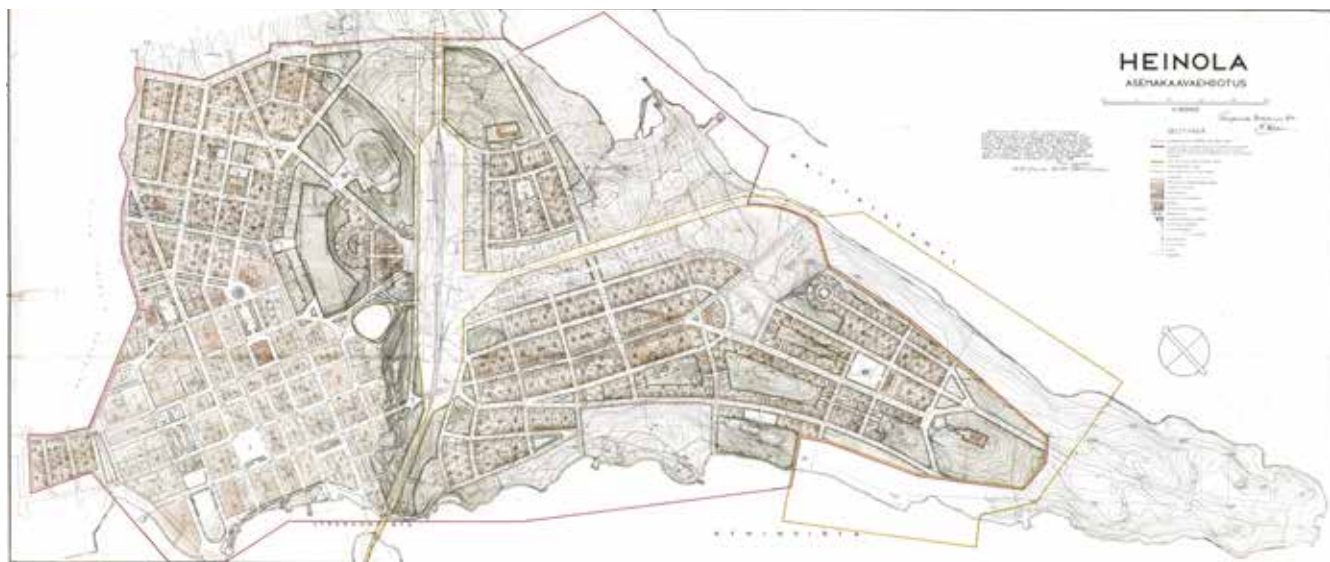
Asemakaava vuodelta 1936, laatija E. Kaalamo. Kaupunki laajeni merkittävästi ja asemakaavoitettu alue laajeni idässä käsittämään koko nykyisen Tommolan. Kauppakatu linjattiin harjun läpi. /HKMA

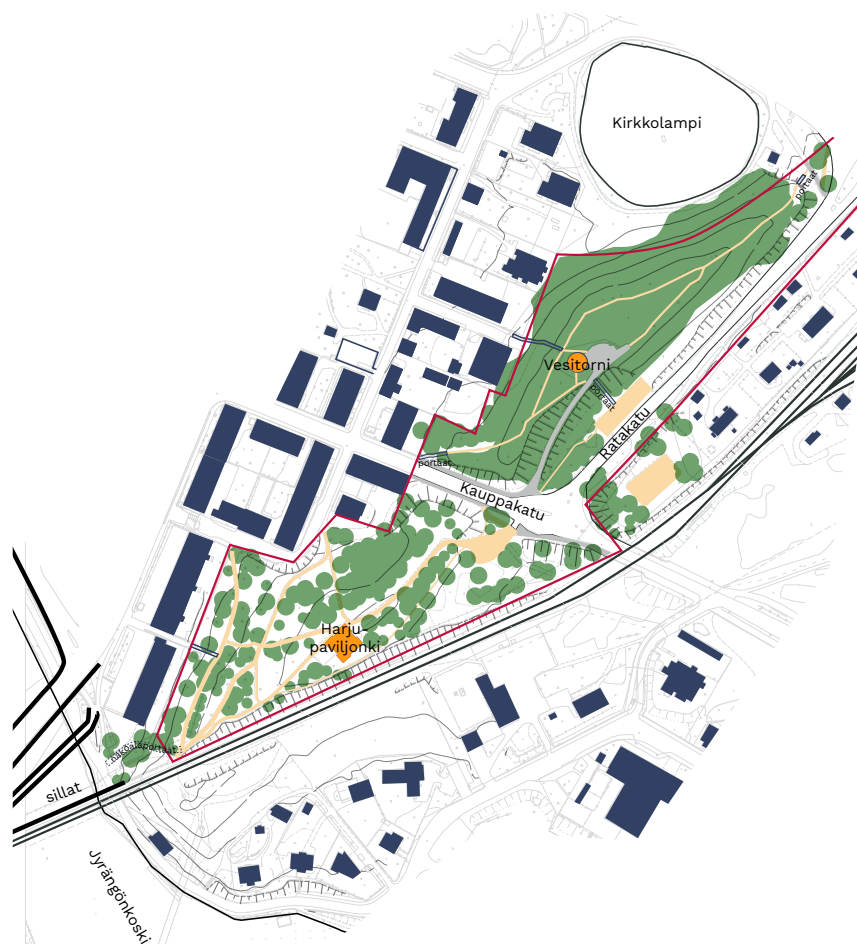
- Puistokäytävät ja -polut ovat pää-  
asiassa kivituhkaa, nousu pohjois-  
esta vesitornille on asfaltoitu.
- Harjupuiston reitistö on paikoin jyrk-  
kä ja epätasainen, ja reitit vaatisivat  
kunnostamista.
- Harjulla on vähäisesti levähdys- ja  
näköalapaikkoja.

Harjupuiston rakennukset, reitit, portaat ja ympäristö. Puisto on merkitty viitteellisesti. Keltaisella on merkitty kivituhkareitit ja harmaalla asfalttireitit.

Harjupaviljongille johtavat reitit A.F. Airon kadulle johtavat portaat sekä kunnostetaan. Kunnostamista on suunniteltu kesälle 2022. Myös Vanhat kivikourut rinteikäytävältä putsataan näkyviin.

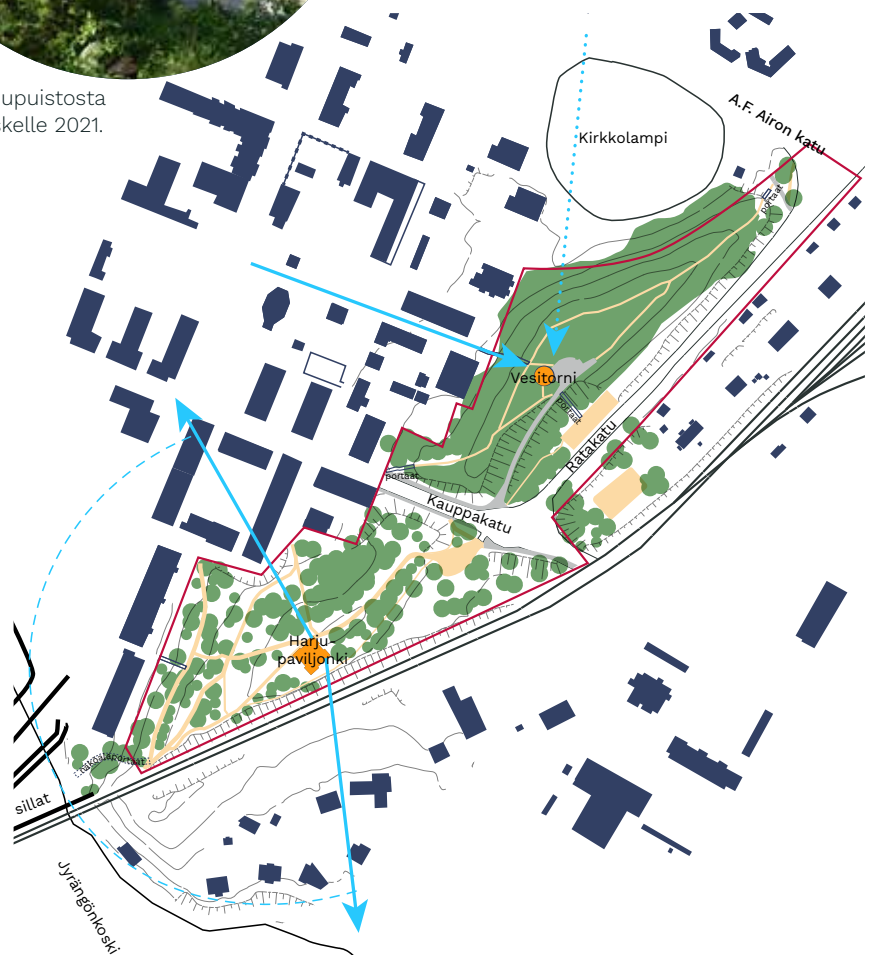
- Harjupuistosta avautuvat Heinolan laajimmat näkymät ympäröivään maisemaan ja kaupunkiin.
- Erityisen arvokkaita ovat Harjupaviljongilta sekä vesitornilta avautuvat näkymät.
- Vesitorni on suojeltu maamerkki, jonka näkyminen ympäristöönsä tulee huomioida Heinolaa kehitettäessä. Puusto on kasvanut kookkaaksi ja peittää vesitornin joistain suunnista, kuten Kirkkolammen suunnalta.

Harjupuiston tärkeät näkymät. Sinisellä Harjupaviljongista avautuvat laajat näkymät, joiden näkymäala tulisi ottaa huomioon lähiseudun suunnittelussa, sekä vesitorni Kirkkokadun ja Kirkkorinteen näkymäpäättteenä. Sinisellä katkoviivalla potentiaalinen, kehitettävä näkymälinja Kirkkolammelta vesitornille, joka tällä hetkellä on umpeenkasvanut. Oranssilla on korostettu Harjupuiston kaksi suojeltua rakennusta

Vesitornin näkyvyyttä maamerkinä parannetaan avaamalla näkymiä kasvillisuutta karsimalla. Näkymän parantaminen Kirkkolammen suuntaan eheyttää Kirkkolammen selkeämmin osaksi Harjupuiston kokonaisuutta.

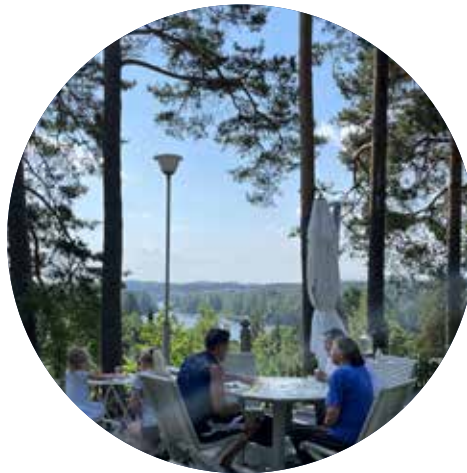
Harjupaviljongin laajat näkymät.

- Harjupaviljongilta avautuu hyvin laaja näkymä, joka tulisi huomioida alueelle kohdistuvissa muutoksissa. Näkymäalalla ei saisi tapahtua maisemakuvaan vaikuttavia näkymää heikentäviä muutoksia.
- Vesitornin näkymäalan huomioiminen kaupungin ympäristöön kohdistuvissa muutoksissa.

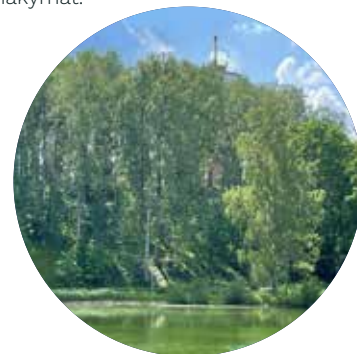
- Saapuminen harjulle tapahtuu avoimelta ja jäsenytmättömältä risteysalueelta.
- Reitit paviljongille ovat paikoin hyvin jyrkkiä, ja niiden kunnostus olisi tarpeen.
- Harjupuiston puusto on kasvanut kookkaaksi ettei vesitorni hahmotu enää maamerkinä kaikkialle ympäristöönsä. Pohjoisesta saavuttaessa vesitorni ei näy puuston takaa.

Kirkkolammen näkymä vesitornille. Korkea puusto peittää näkyvyyden.

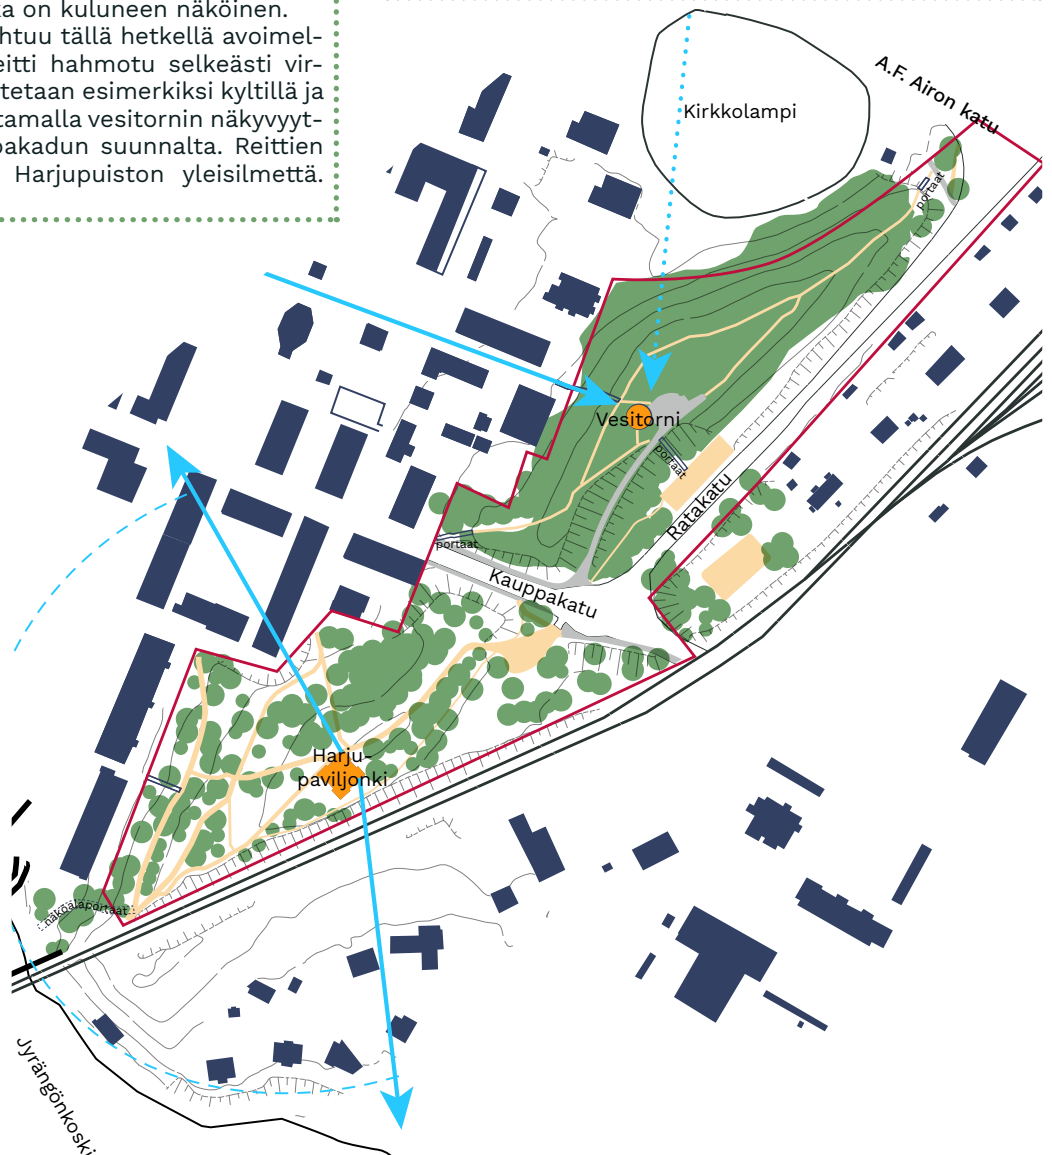
Harjupuiston rakennukset, reitit, portaat ja ympäristö. Puisto on merkitty viitteellisesti. Oranssilla on korostettu Harjupuiston kaksi suojeltua rakennusta. Keltaisella on merkitty kivituhkareitit ja harmaalla asfalttireitit. Sinisellä on merkitty Harjupaviljongista avautuvat laajat näkymät, joiden näkymäala tulisi ottaa huomioon lähi-seudun suunnittelussa, sekä vesitorni Kirkkokadun ja Kirkkorinteen näkymäpäätteenä. Sinisellä katkoviivalla on merkitty potentiaalinen, kehitettävä näkymälinja Kirkkolammelta vesitornille, joka tällä hetkellä on umpeenkasvanut.

Harjujen yhdistäminen kevyen liikenteen sillalla parantaisi puistoreittien jatkuvuutta ja yhdistäisi eteläharjun pohjoisharjun ja Kirkkolammen kanssa paremmin yhtenäiseksi virkistysalueeksi.

Jos harjut yhdistetään sillalla, pääsee harjun harjalla kulkemaan koko matkan ilman kauppakadun aiheuttamaa katkosta.
