## Heinolan kaupungintalon kuntotutkimus: kellarikerros, julkisivut ja vesikatto

| Projekti | Heinolan kaupungintalon kuntotutkimus: kellarikerros, julkisivut ja vesikatto, K21946 |
| Tilaaaja | Heinolan kaupunki |
| Kohde | Rauhankatu 3, 18100 Heinola |

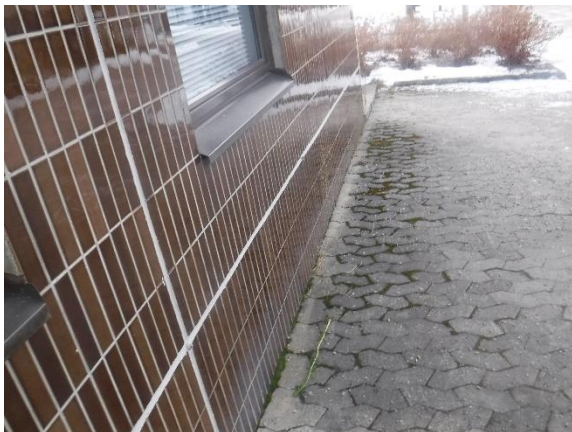
*Betonikivetetyillä alueilla on seinän vierustalla sammalkasvustoa, joka indikoi veden viipymisestä ts. kallistuksen puutteista*

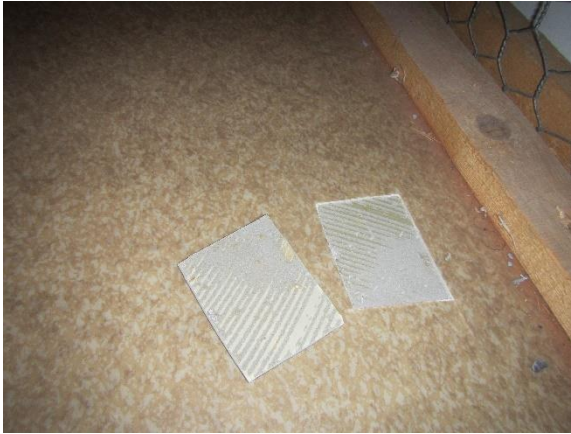
*Muovimattojen liimapinnoilla havaittiin vähäisiä värimuutoksia*

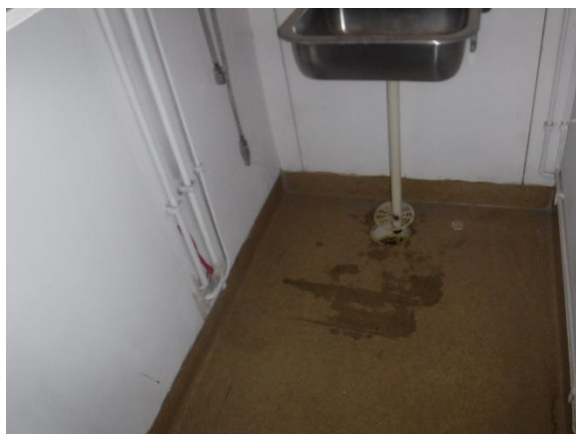
*Muovimaton pinnassa pinttynyttä likaa, hankala pitää puhtaana*

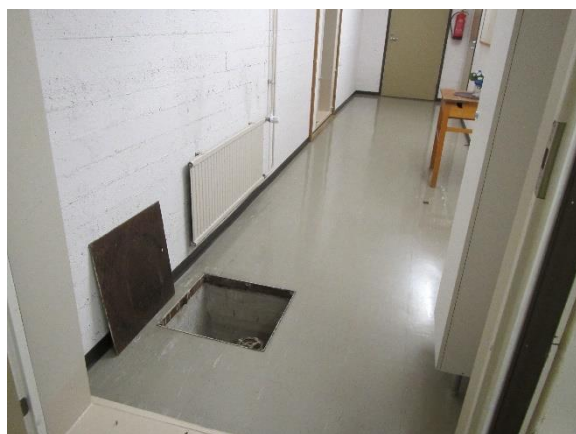
*Lattialuukusta nousee erittäin voimakas maakellarin haju*

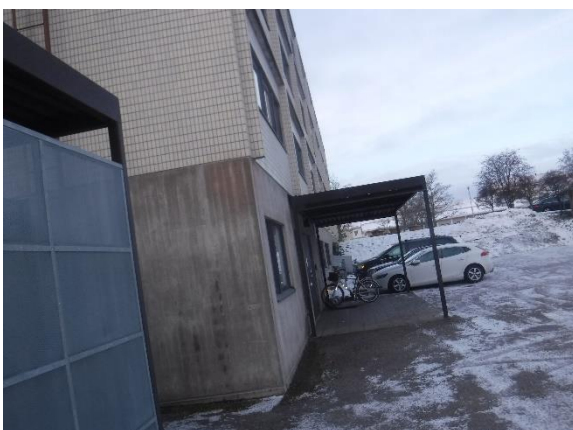
*Leväkasvustoa betonipinnassa*

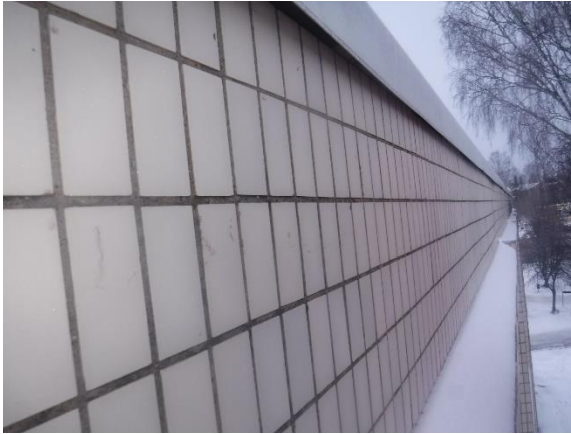
*Elementeissä ei havaittu kaareutumista*

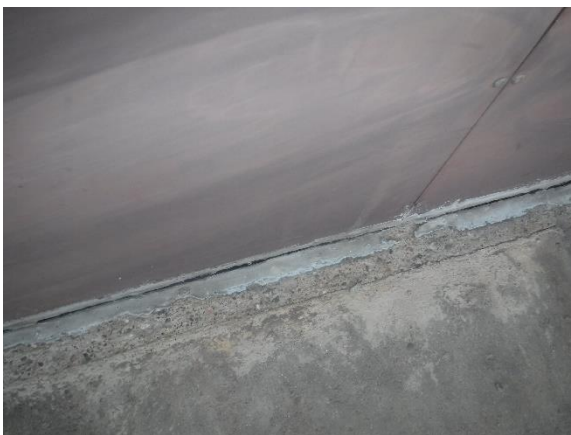
*Pellityksen kittaus rakoilee*

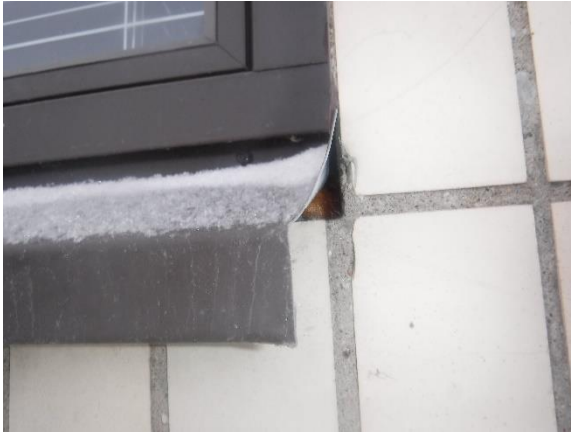
*Rako pellityksen reunassa*

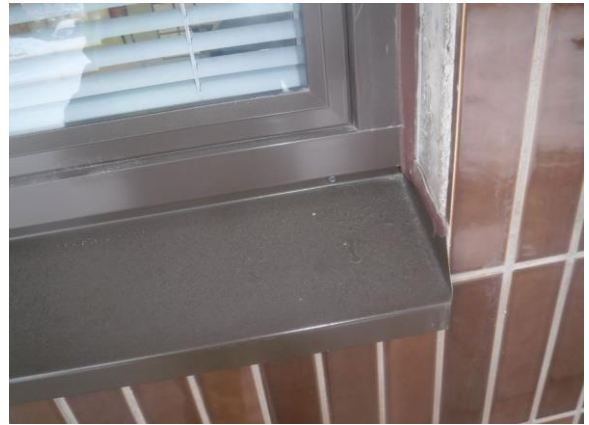
*Pellityksen reunatiivistys rakoilee*

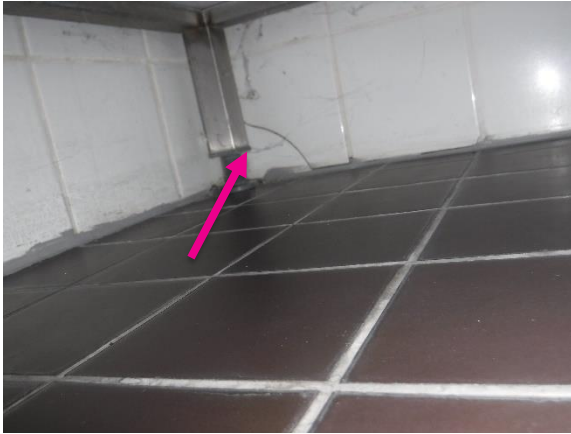
*Laatta halki keittiön seinässä*

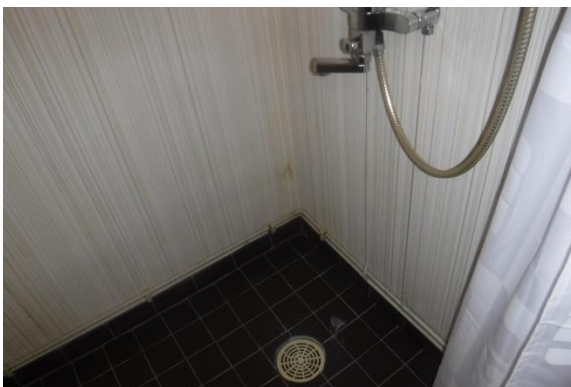
*Märkätilat ovat pinnoiltaan alkuperäiset ja käyttökänsä päässä*

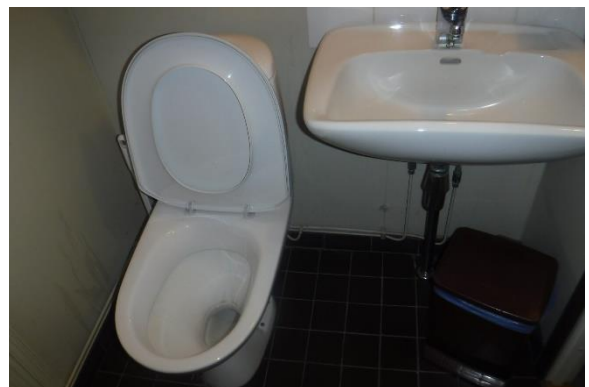
*Vesikalusteita on uusittu*

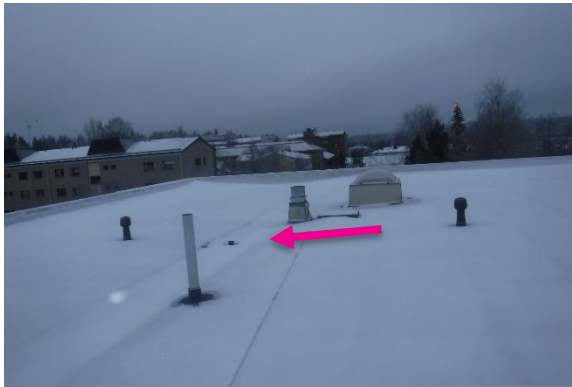
*Vesikatolla on hyvät kallistukset kohti kattokai-voja*

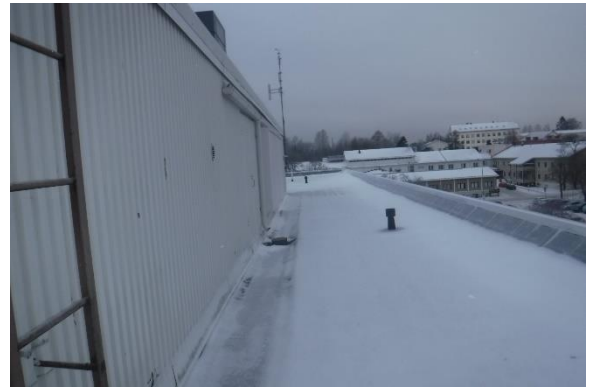
*Vesikatolla ei havaittu jäätyneitä veden lammi-koitumista*

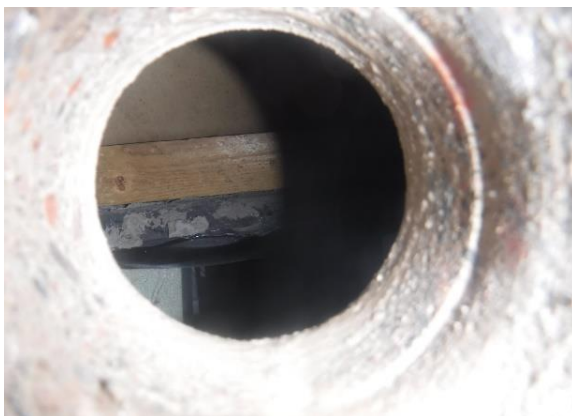
*Yläpohjassa on reilu tuulettuva ilmatila*

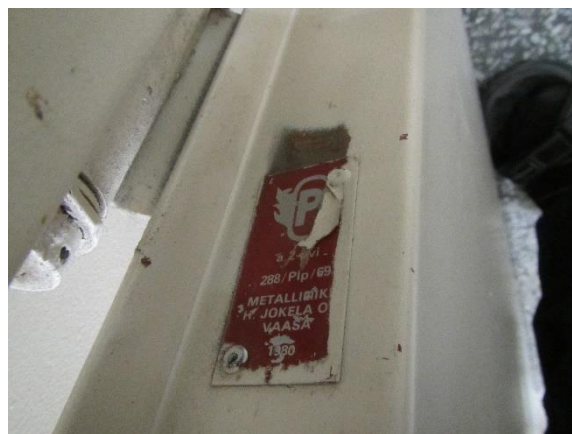
*Vanhat palo-ovet saattavat sisältää asbestia*

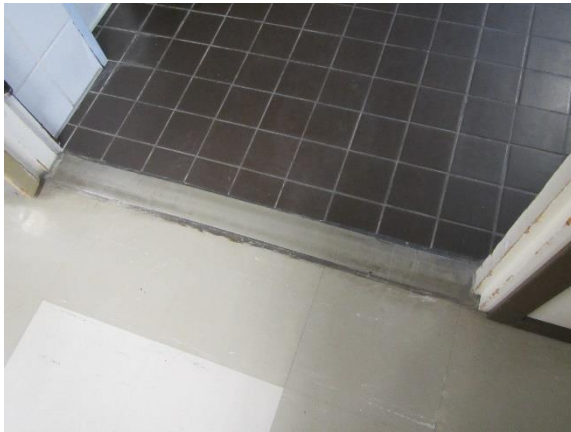
*Vanhojen muovisten kynnykslistojen lyijypitoisuus on yleisesti korkea*
